Nro WO-00799414

2.4.2020

Kuntoarvioraportti

Tuusmäen koulu
Tuusmäentie 835
58940 Tuusmäki

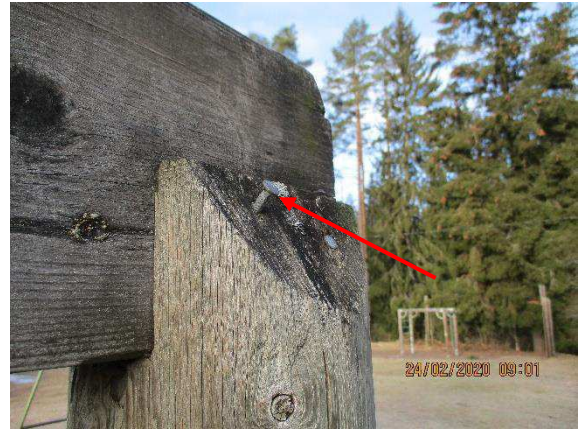
Kuva 7. Kiipeilytelineen kiinnitysnaula työntynyt ulos. Puuosissa sammalkasvustoa.

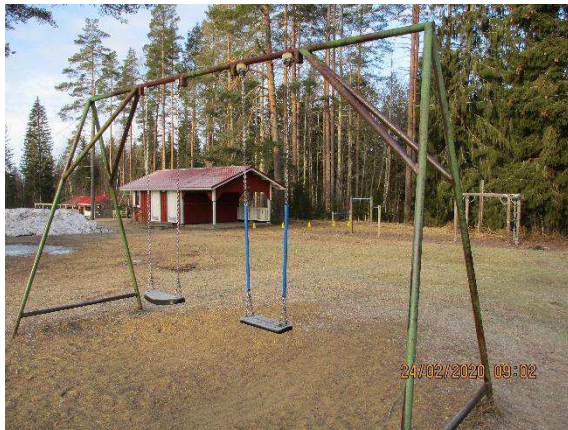
Kuva 8. Kiikku. Metallirungon maalipinnassa kulumaa.

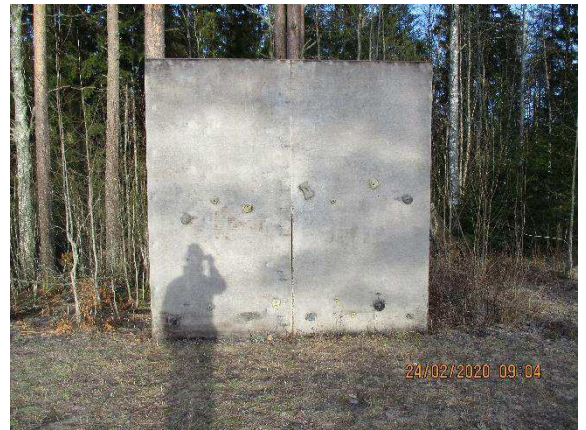
Kuva 9. Kiipeilyseinä, jonka pinnoitteet ovat pahoin kuluneet. Takapuolella tukipuu on päässyt irti kiinnityksestään.

| • Vaurioituneiden kiipeilyseinien korjaus tai poisto, heti | 0...500 € |

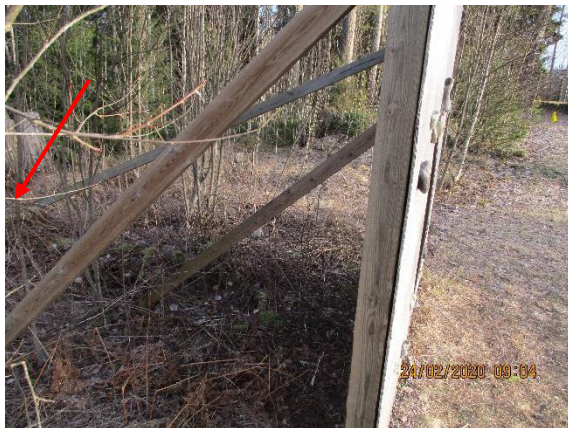
Kuva 10. Kiipeilyseinän edestäpäin katsottuna oikeanpuoleinen (kuvassa takimmainen) vinotuki irronnut kiinnityksestään. Korjattava välittömästi.

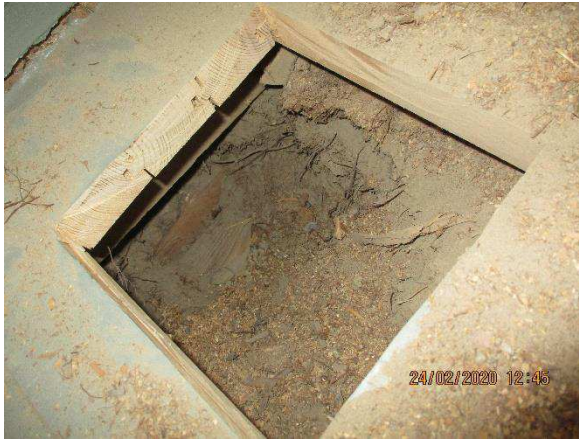
- 2. kerroksessa havaittiin kahdessa kohtaa lattian hieman painuneen Opettajain asunnon keittiö- ja makuuhuonetilassa. Välipohjarakennetta avattiin Opettajain asunnon makuuhuonetilassa (Rakenneavaus 2), mutta rakenteissa ei havaittu/mitattu visuaalisesti eikä kosteusteknisesti vaurioita.

Kuva 17. Rakenneavaus 2 -kohta Opettajain asunnossa.

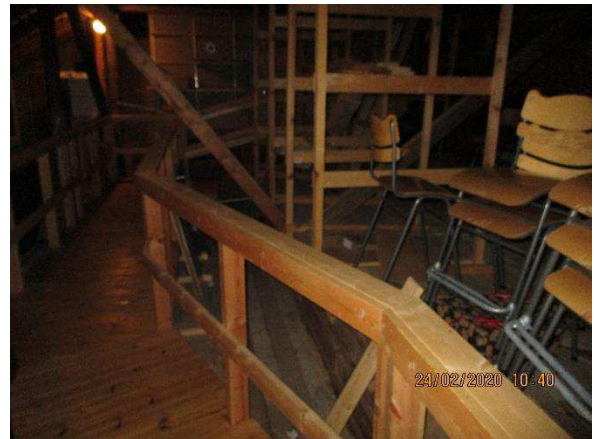
Kuva 20. Yläpohjatilassa on asianmukaiset kulkusillat ja irtainta varastoituna.

- Ylimääräisen irtaimiston poisto yläpohjasta.

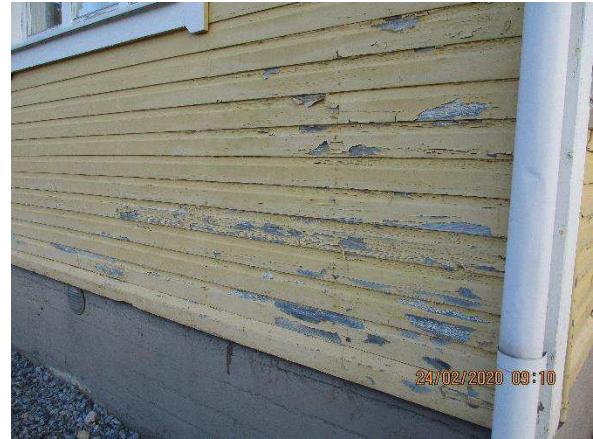
Kuva 22. Takapihan puolelta julkisivun maalipinta hilseilee.

- Julkisivun paneeliverhouksen uusiminen, tuuletusraon lisääminen 5...10 vuoden kuluessa **30 000 €**

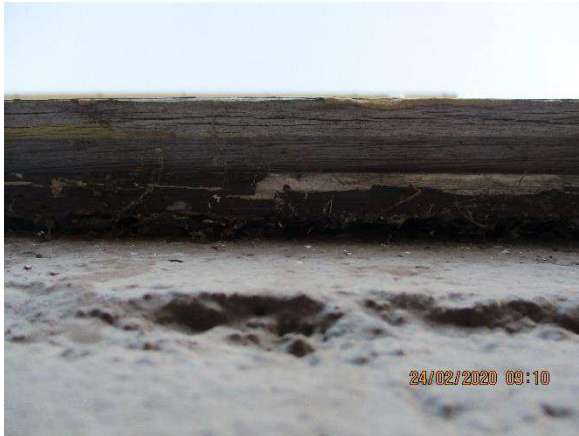
Kuva 23. Julkisivupaneloinnin takan ei ole kunnollista tuuletusrakoa.

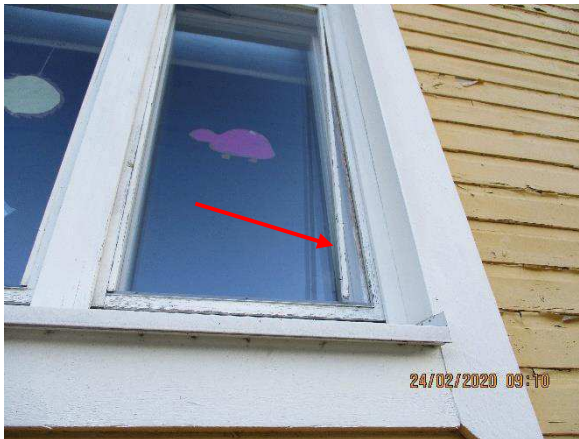
Kuva 26. Ensimmäisen kerroksen ikkunapuitteen lista irti ulkopuolelta. Maalipinnassa hilseilyä. Ikkunapeltien kiinnityksissä ei havaittu puutteita.

- Ikkunoiden kunnostuskorjaus/maalaus.

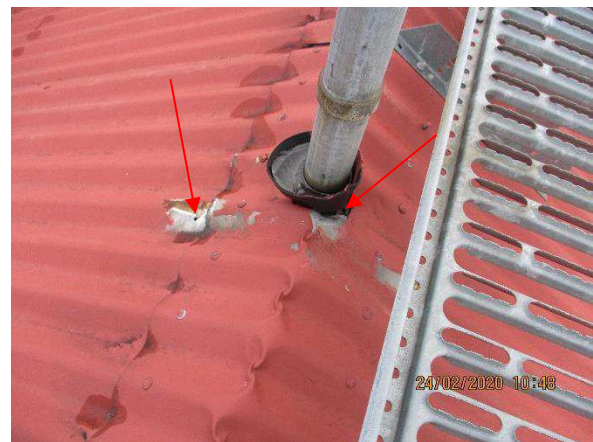
Kuva 32. Vesikatteessa epätiivelyskohta mm. antennin läpiviennin kohdalla.

- Epätiivelyskohtien korjauspaikkaus ja piipun tiilimuurauksen irtoaineksen poisto, heti **1 000 €**
- Vesikaton uusiminen 5...10 vuoden kuluessa. **25 000 €**

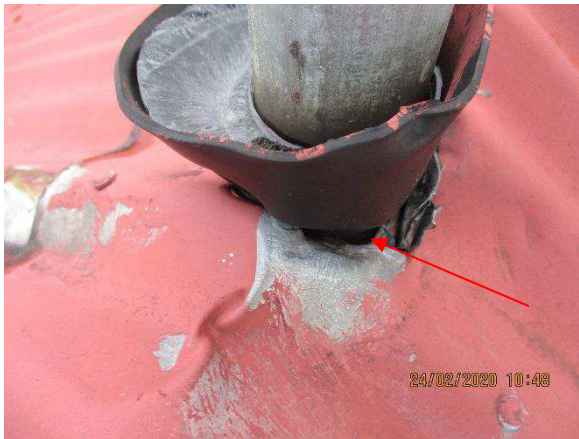
Kuva 33. Antennin läpivienti epätiivis.

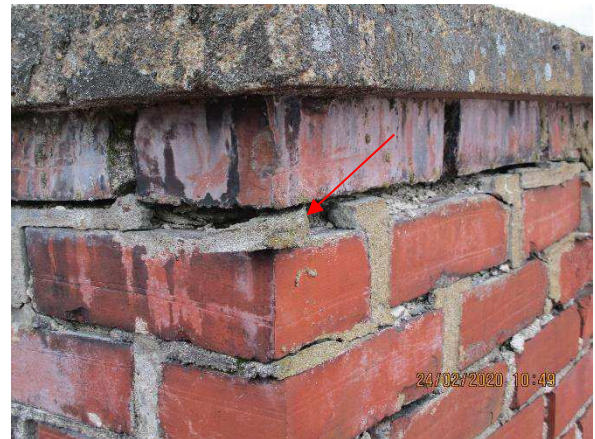
Kuva 34. Piipun tiilimuurauksen sauma-aine murentunut ja irtoilee yläosasta.

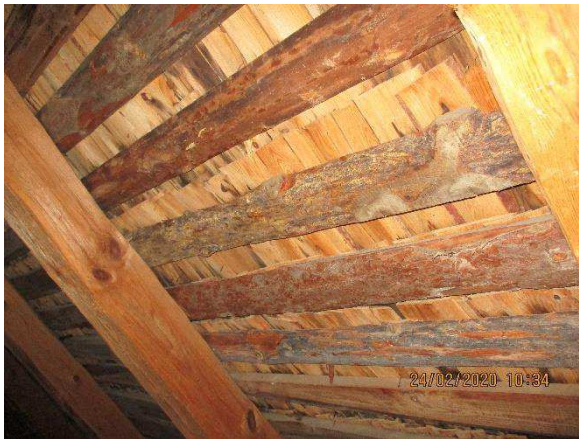
Kuva 35. Peltikatteen alla oleva pärekate.

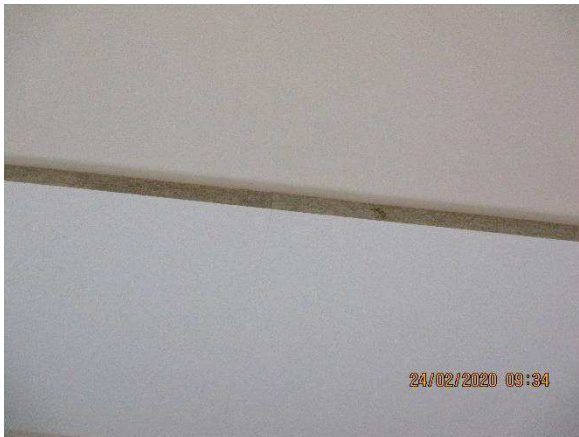
Kuva 42. Akustolevyjen reunat ovat pinnoittamattomia.

- Pienimuotoiset vauriokorjaukset 1...3 vuoden kuluessa. **4 000 €**
- Kuivien tilojen peruskorjaukset 5...10 vuoden kuluessa. **100 000 €**

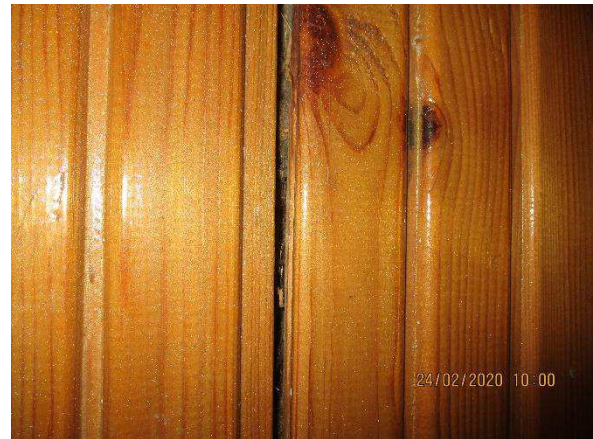
Kuva 45. Kuva Opettajainhuoneen viereisestä rappukäytävästä. Seinän panelointi rakoilee.

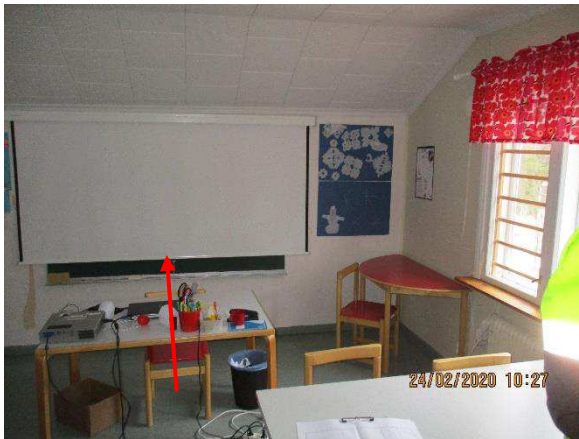
Kuva 46. Opetustilakäytössä oleva makuuhuone, 2. krs. Seinän takana on ullakkotila, jonne ei ole tehty kulkuaukkoa/tarkastusluukkuja.

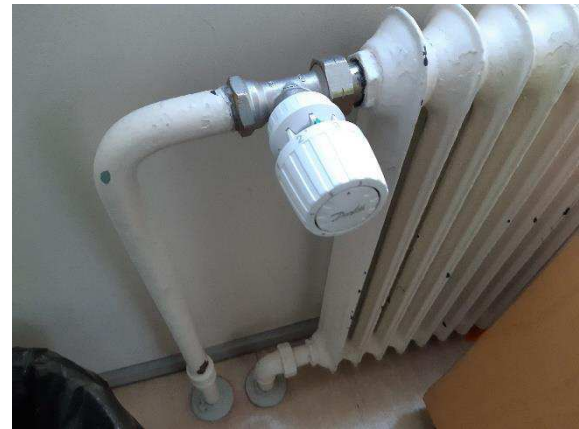
Kuva 55. Vaihdettu patteriventtiili.

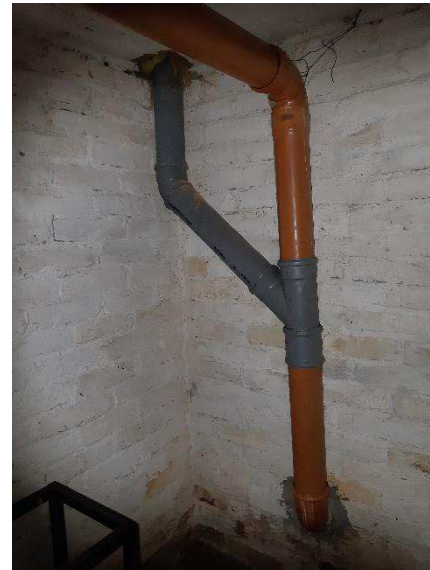
Kuva 57. Näkyvässä olevaa viemäriä rakennuksen kellarikerroksessa.

- Virheellisten kaatojen korjaus. **500 €**
- Viemärikuvaus rasva- ja kiintoainekertymien sekä muodonmuutosten selvittämiseksi. **1 500 €**
- Täyttymishälytys saostuskaivoon. **600 €**

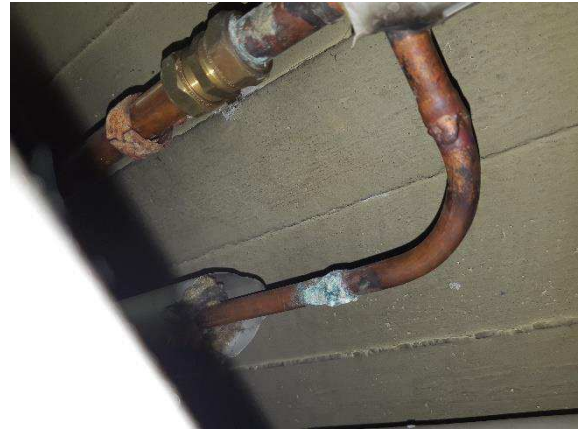
Kuva 59. Sinkkikatoa messinkijuotoksessa.

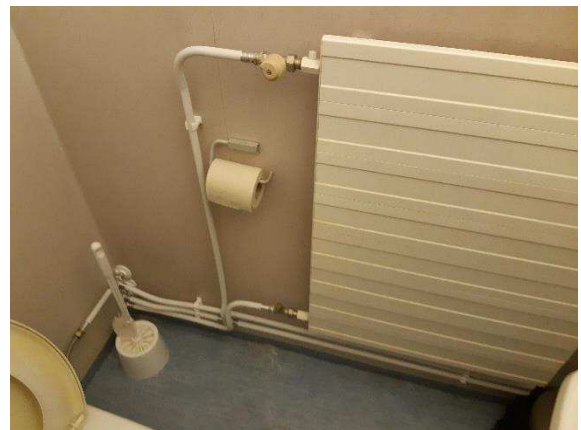
Kuva 61. Lämpimän käyttöveden kiertoon asennettu patteri.

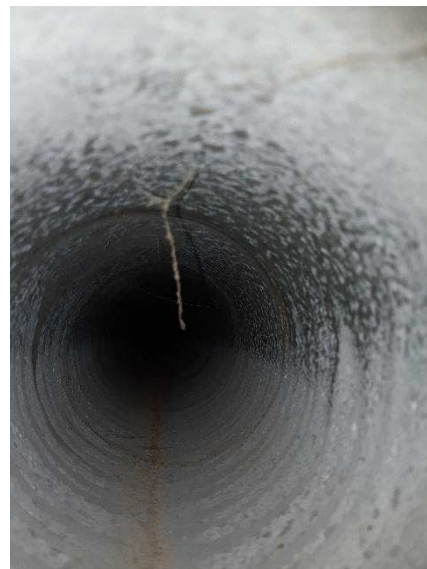
Kuva 63. Likaantunut poistoilmakanava.

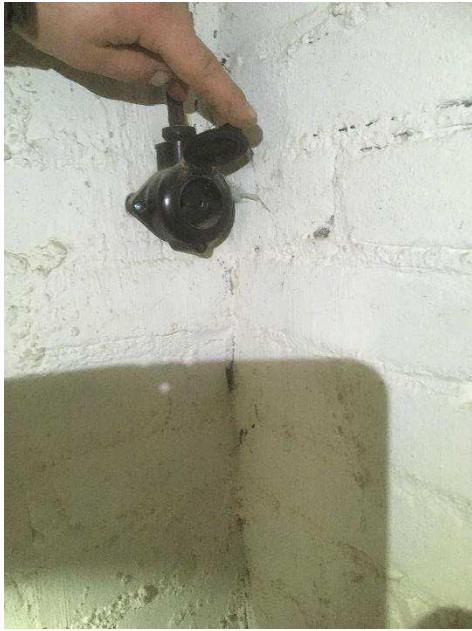
Kuva 71. Kellarikerroksen nollaluokan pistorasia.

- Normaalit huolto- ja kunnossapitotoimenpiteet.
- Kellarikerroksen pistorasian vaihto käyttötarkoituksen mukaiseksi, keittiön pistorasian korjaus ja käsityötilan kytkimen korjaus.

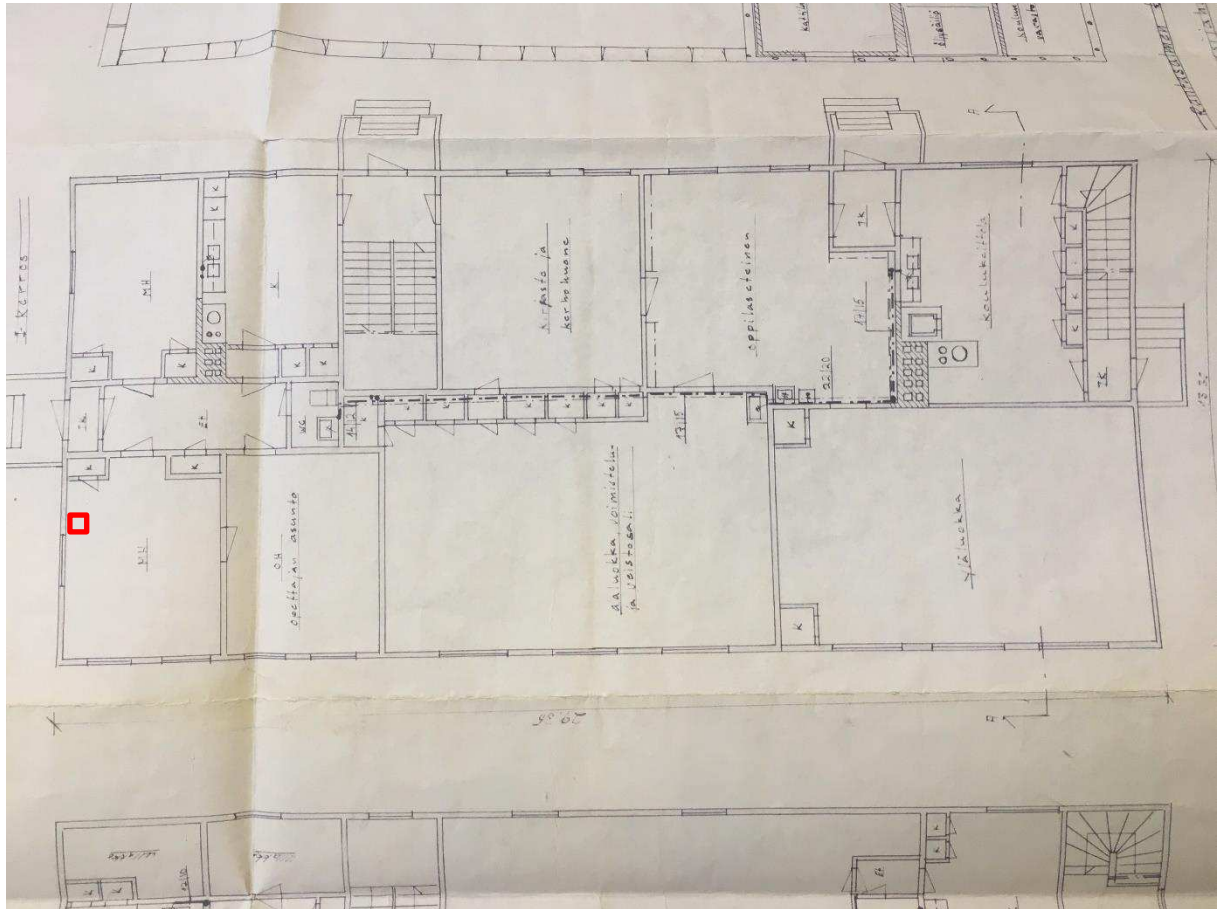
- 1. kerroksen (1. kerroksen lattia, ns. opettajain asunnon MH) alapohjarakenteessa ei aistinvaraisesti havaittu vaurioituneita rakenteita.
- Puurungon yläosan kosteuspitoisuus oli 10,7 paino-%, mikä on normaalilla tasolla.

- Alapohjan lämmöneristeenä olevasta mineraalivillasta otetussa materiaalinäytteessä (näyte MIK8334) ei havaittu viitteitä vaurioista, mikrobilajisto on tavanomainen.

- Eristetilan kosteuspitoisuudet olivat normaalit. Mineraalivillaeristeen alapinnasta tehdyssä mittauksessa (26,3 °C; 18,3 RH%; 4,56 g/m³).
- Sisäilma: 20,8 °C; 22,4 RH%; 4,16 g/m³).

- Muovimatossa sekä liimausaineissa ei havaittu normaalista poikkeavaa hajua. Liimausaineissa ei havaittu muutoksia. Liima-aineet ovat tiukasti kiinni alustassaan.

Kuva 86. Pohjapiirros 1. kerros. Rakenneavauskohta 1 merkattu kuvaan punaisella laatikolla.

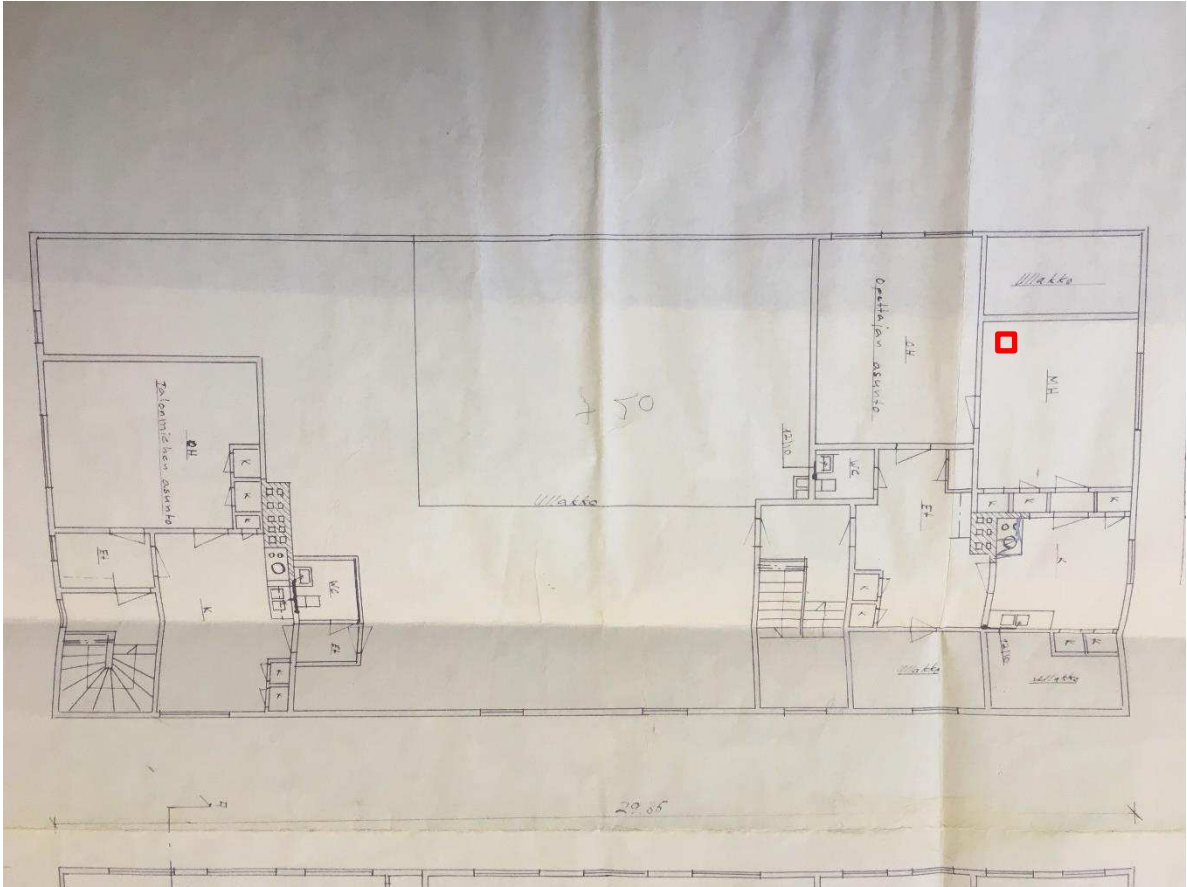
- 1. ja 2. kerroksen (2. kerroksen lattia, ns. opettajan asunnon MH) välisestä välipohjasta ei aistinvaraisesti havaittu vaurioituneita rakenteita.
- Puurungon yläosan kosteuspitoisuus oli 11,2 paino-%, mikä on normaalilla tasolla.
- Havaintojen mukaan välipohjarakenteen lämmöneriste on lähtökohtaisesti orgaanista (puruu, turvetta, hiekkaa, kiviä, kirjan sivuja).
- Eristetilän kosteuspitoisuudet olivat normaalit. Sahanpurueristeen alapinnasta tehdyssä mitauksessa (20,9 °C; 27,6 RH%; 5,06 g/m³).

Kuva 87. Pohjapiirros 2. kerros. Rakenneavauskohta 2 merkattu kuvaan punaisella laatikolla.
