# Kuntoarvio + 10 v pts

Paloasema

28.6.2024

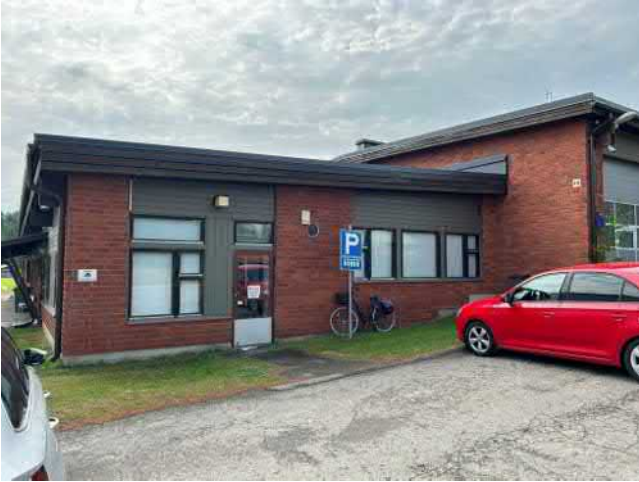
Huoltorakennuksen päädyn sisäänkäynnin kohdalla nurmialue viettää rakennukseen päin, seinässä on kosteudesta aiheutunutta värjäytymää ja pintavaurioita.

**Kuva 1** Huoltorakennuksen päädyn sisäänkäynnin kohdalla nurmialue viettää rakennukseen päin, seinässä on kosteudesta aiheutunutta värjäytymää ja pintavaurioita.

- 1) *Maanpinnan muotoilu rakennuksesta poispäin viettäväksi.*
- 2) *Sokkelin viereen tulisi tehdä kiveytys tms. joka vähentää kosteusrasitusta.*
- 3) *Salaojajärjestelmän asennus (sis. sokkelin vedeneristyksen ja lämmöneristyksen) **Reagointi: 1-2 v, hinta-arvio: 50 t€.***

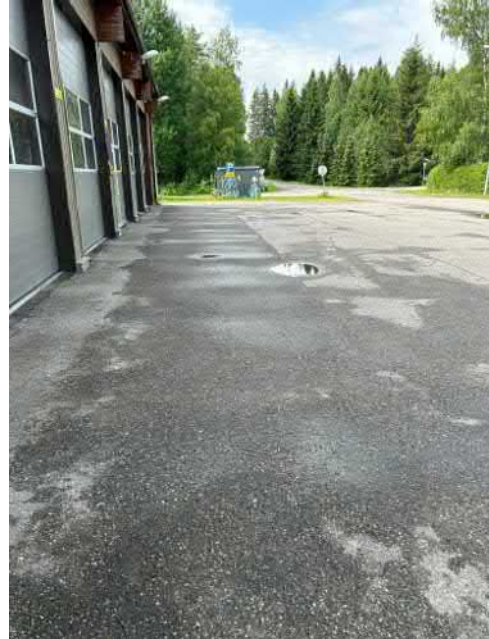
Palokaluston ovien edessä asfalttialue on tasainen ja siinä on vähäisiä painaumia, joissa seisoo vesi. Asfaltti on paikoitellen kulunut. Kattovedet ohjautuvat asfaltille paloasemarakennuksen nurkalla, joka voi olla pakkaskelillä liukas.

**Kuva 2** Palokaluston ovien edessä asfalttialue on tasainen ja siinä on vähäisiä painaumuksia, joissa seisoo vesi.

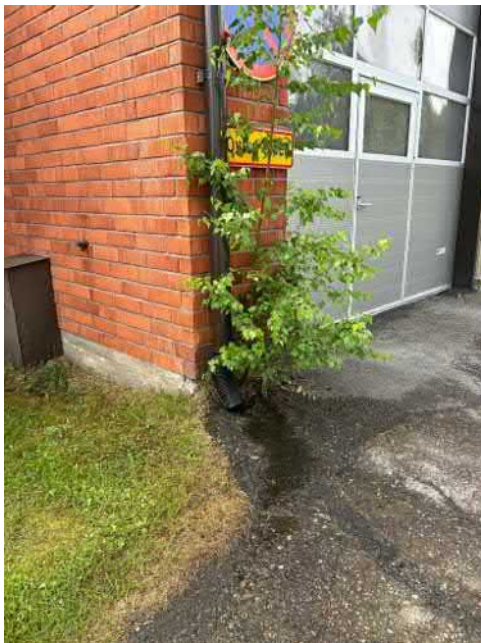
**Kuva 3** Kattovedet ohjautuvat asfaltille paloasemarakennuksen nurkalla, joka voi olla pakkaskelillä liukas.

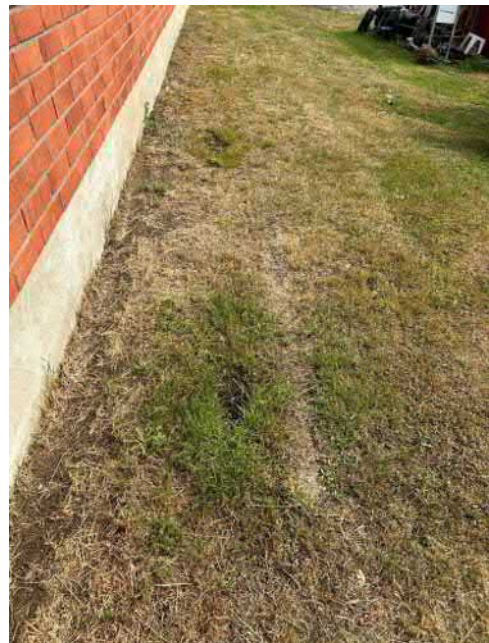
**Kuva 4** Nurmialue kasvaa rakennuksen reunustoille asti.

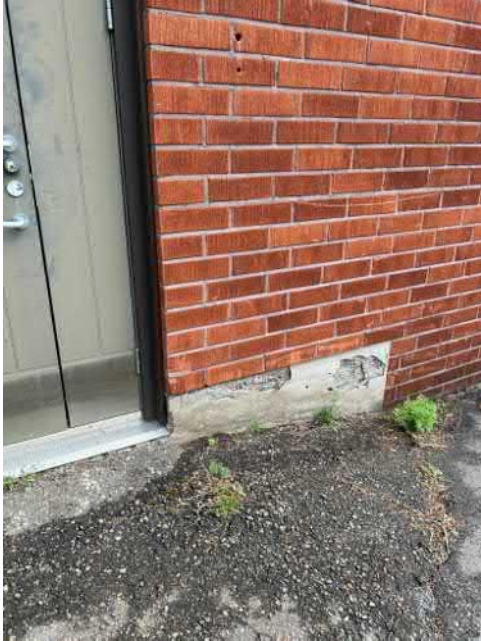
**Kuva 5** Sokkeleiden pinta irtoilee

- 1) *Kosteusrasituksen vähentäminen rakennuksen ympärillä. Reagointi: 1-2 v, hinta-arvio: 5 t€.*
- 2) *Elementtisaumausten uusiminen. Reagointi: 0-1 v, hinta-arvio: 10 t€.*
- 3) *Valesokkelirakenteen kuntotutkimus. Reagointi: 0-1 v, hinta-arvio: 5 t€.*

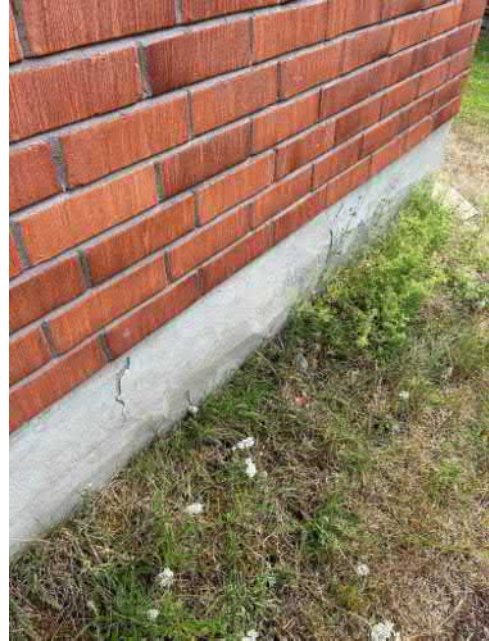
**Kuva 6** Sokkeleiden pinta irtoilee

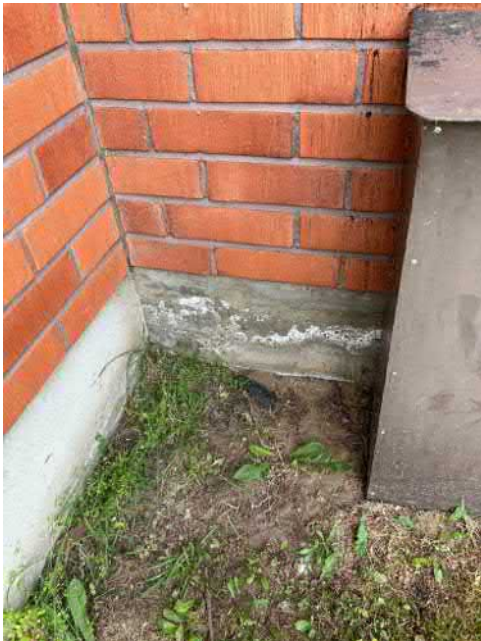
**Kuva 7** Sokkeleiden pinnassa on kosteudesta/lämpövuodosta aiheutunutta kalkkeutumaa ja värjäytymää.

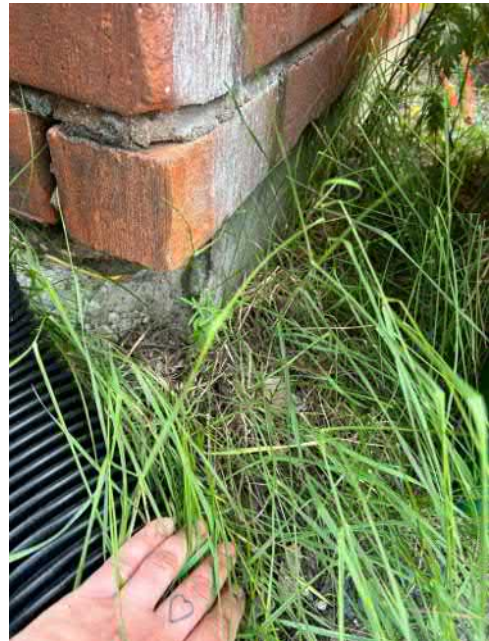
**Kuva 8** Sokkelin nurkka on lohennut pois.

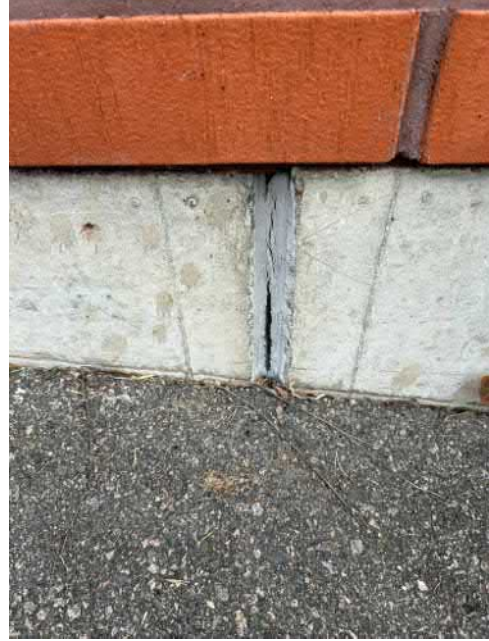
**Kuva 10** Huoltorakennuksen elementtisokkelirakenteisen sokkelin elementtisaumat ovat huonot. Vesi pääsee rakenteisiin.

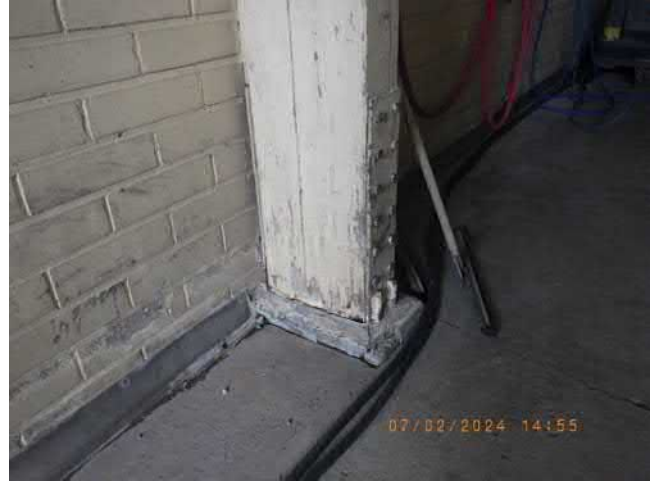
**Kuva 14** Anturakaulusten liittymissä on rakoja.

- 1) *Lattioiden paikkakorjaukset, alapohjan rakenneliittymien tiivistykset ja lattioiden maalaus. **Reagointi: 3-5 v, hinta-arvio: 25 t€.***
- 2) *Alapohjan kosteusmittaukset porareikä- tai näytepalamenetelmällä **Reagointi: 1-2 v, hinta-arvio: 5 t€.***
- 3) *Lattioiden pintarakenteiden uusiminen tarkastelujakson loppupuolella **Reagointi: 5-10 v, hinta-arvio: 50 t€.***

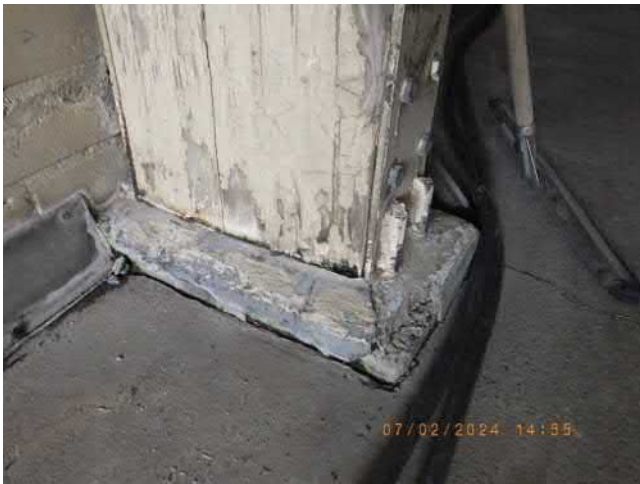
- Osa liimapuupilareiden alapäistä on betonilaatan yläpinnan alapuolella. Pesuhallissa pilareiden alapäissä on todettavissa lahovaurioita. Vaurioituminen johtuu tilan veden käytöstä ja veden tunkeutumisesta rakenteisiin. (Ks. kuva 16 ja toimenpide-ehdotukset 1 ja 2)

**Kuva 16** Pilarin alapäässä on kosteusvario

- 1) *Pilareiden alapäiden kuntotutkimus ja rakenteen kestävyuden arviointi. **Reagointi: 1-2 v, hinta-arvio: 5 t€.***
- 2) *Alapäistään vaurioituneiden korjaus (laskettu 4 pilarin korjaus) **Reagointi: 2-3 v, hinta-arvio: 20 t€.***

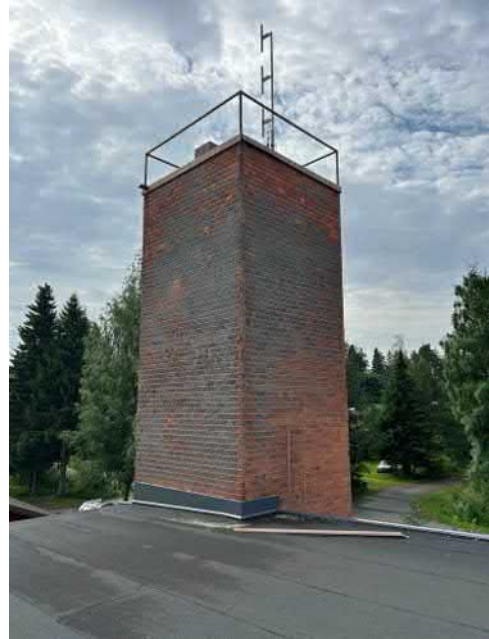
**Kuva 20** Letkutornin seinässä kasvaa jäkälää.

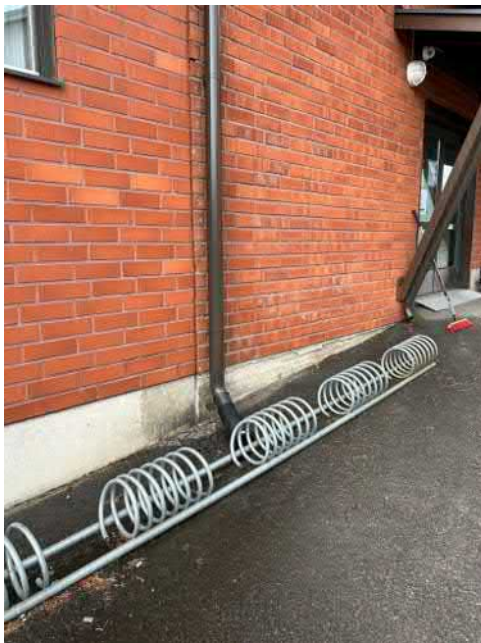
**Kuva 21** Huoltorakennuksen uuden ja vanhemman puolen syöksytorven kohdalla on julkisivuverhouksessa kosteudesta aiheutunutta värjäytymää.

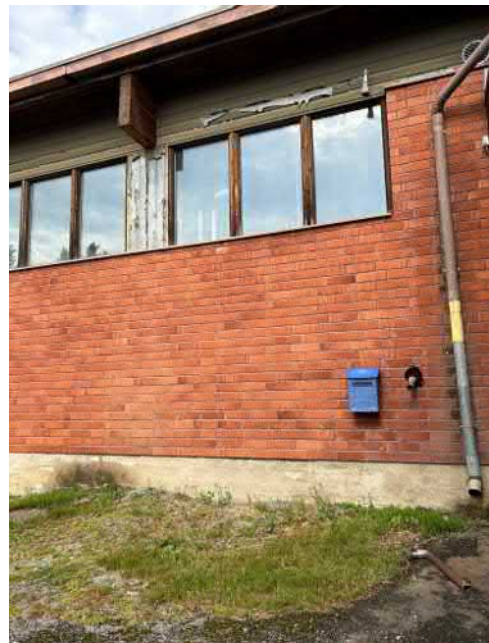
**Kuva 22** Paloaseman syöksytorvien kohdalla on julkisivuverhouksessa kosteudesta aiheutunutta värjäytymää.

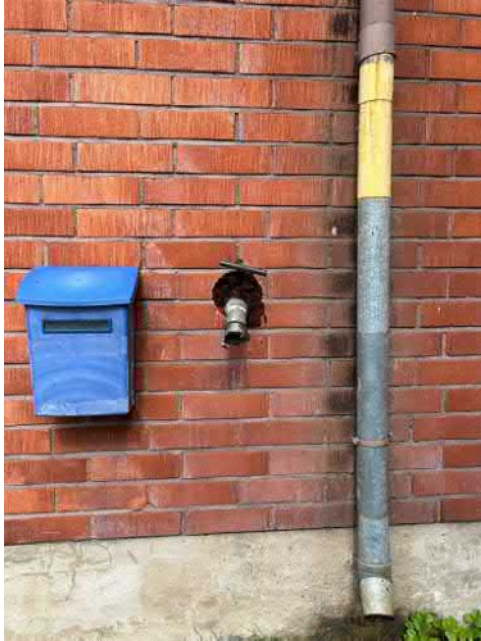
Julkisivussa on avonaisia ja tiivistämättömiä läpivientejä. Varsinkin kosteusrasitetuilla kohdilla tiilien saumauksessa on rapautumaa.

**Kuva 23** Julkisivussa on tiivistämättömiä läpivientejä.

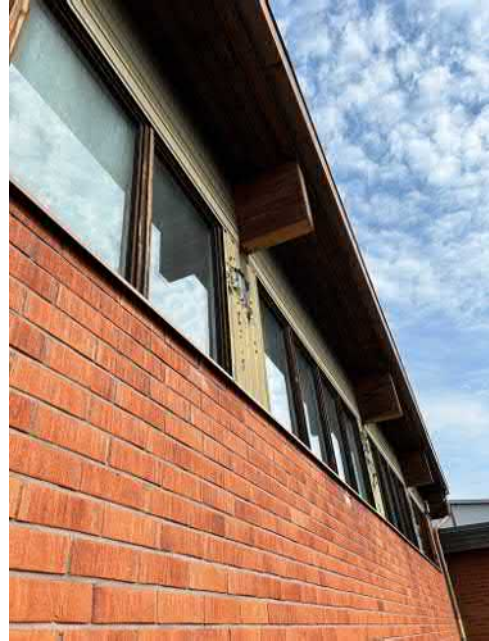
**Kuva 24** Peltijulkisivun maalipinta on huonokuntoinen.

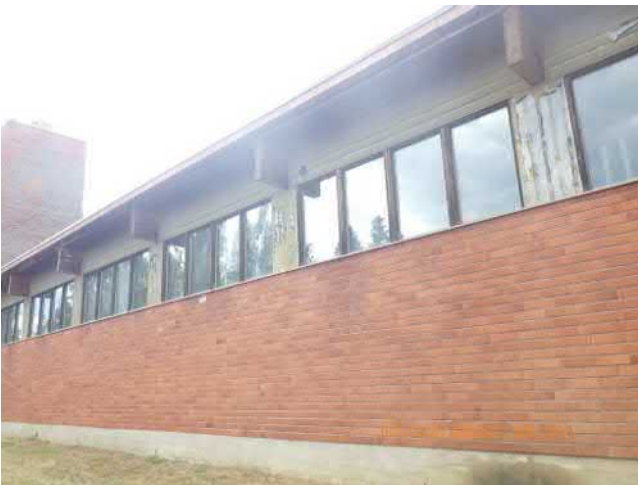
**Kuva 28** Ikkunoiden puuosien maalipinta on haalistunut.

- 1) Ikkunoiden uusiminen. **Reagointi: 5-10 v, hinta-arvio: 50 t€.**

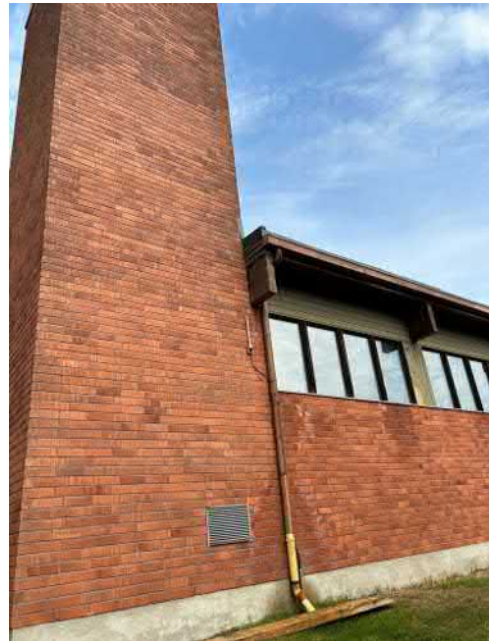
**Kuva 30** Syöksytorvet vuotaa seinille vettä.

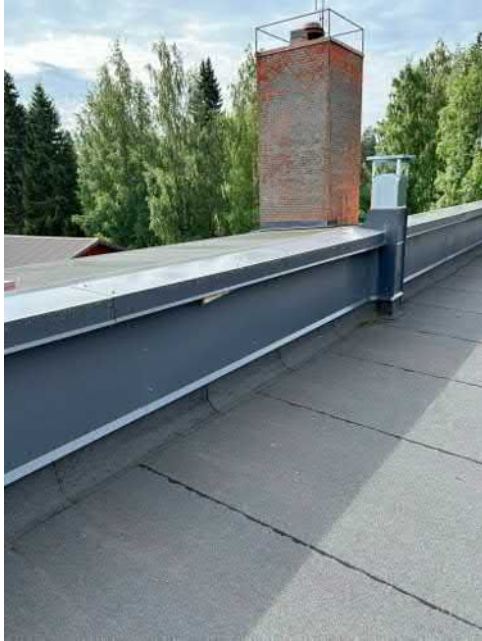
**Kuva 31** Paloaseman katon harjatuuletushuuvan rakennuslevy roikkuu ja on irtonainen kiinnityksistään.

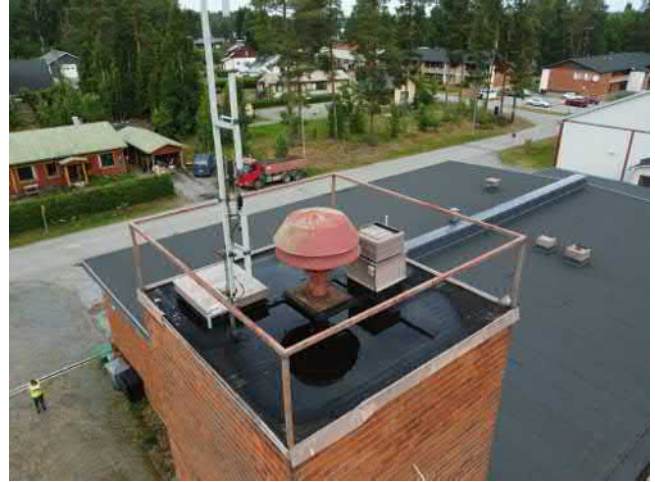
**Kuva 32** Letkutornin katolla on vettä, kallistukset eivät ohjaa vettä ulkoisen heittäjän kautta pois katolta.

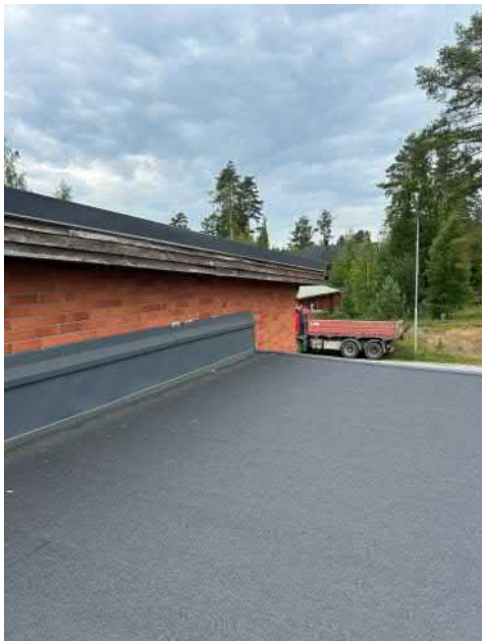
**Kuva 33** Räystäsrakenteiden puuverhoilunosat ovat huonokuntoisia.

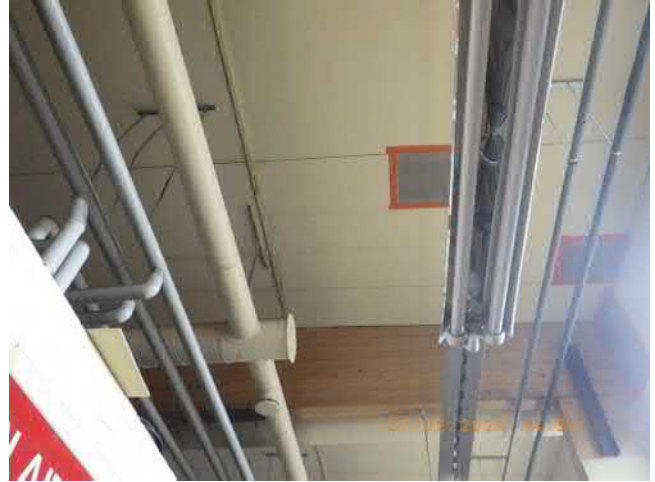
- Paloasema puolella sisäkattopinnoissa on paikoin kosteuden aiheuttamia jälkiä. Käytettävissä olevien asiakirjojen ja havaintojen perusteella yläpohjarakenteiden tiiveyttä ei ole parannettu kuntotutkimuksessa tehtyjen havaintojen jälkeen. Kuntotutkimuksessa tehtyjä rakennevauspisteitä ei ole paikkakorjattu. Kyseisille kohdille on mahdollista tiivistyä sisäilman kosteus kylminä vuodenaikoina. (Ks. kuvat 34-36 ja toimenpide-ehdotukset 6 ja 7)

**Kuva 36** Yläpohjan rakenneavauskohta on paikkakorjaamatta.

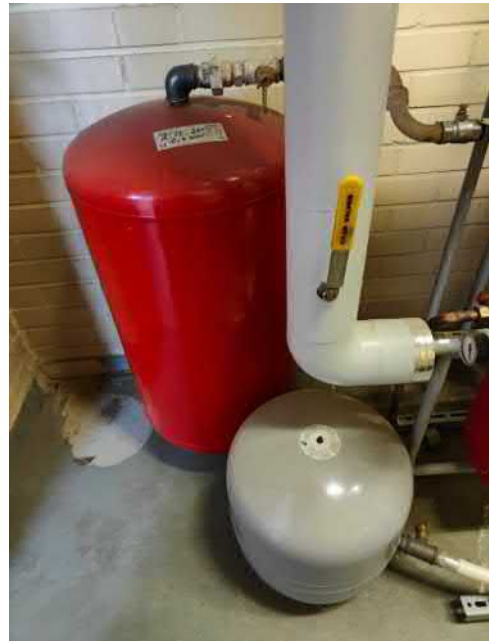
**Kuva 44** Yleiskuva paisunta-astiat. Osa ilmeisesti uusittu 2015, osa vanhempia. Edellinen huolto- ja paineiden tarkastuksen ajankohta 2.1.2015.

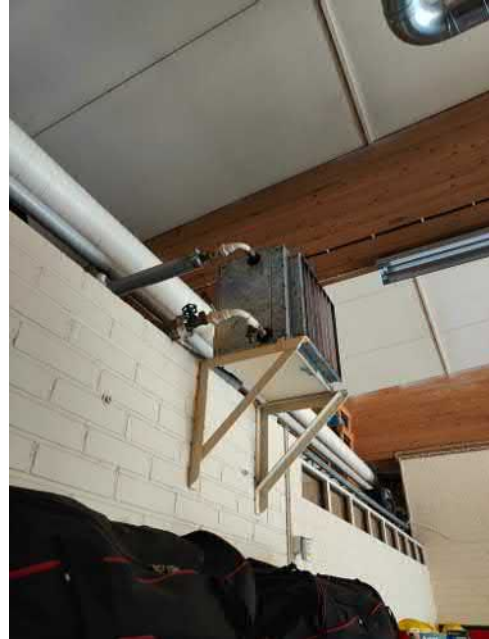
**Kuva 46** Hallin kiertoilmapuhaltimet ja venttiilit havaintojen perusteella alkuperäiskuntoiset.

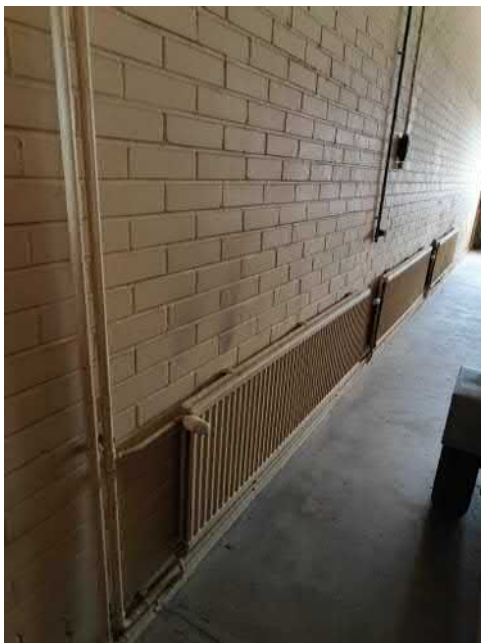
**Kuva 47** Hallin lämmityspatterit havaintojen perusteella alkuperäiskuntoiset. Termostaatti- ja patteriventtiilit uusittu jossain vaiheessa, ajankohta ei ole tiedossamme.

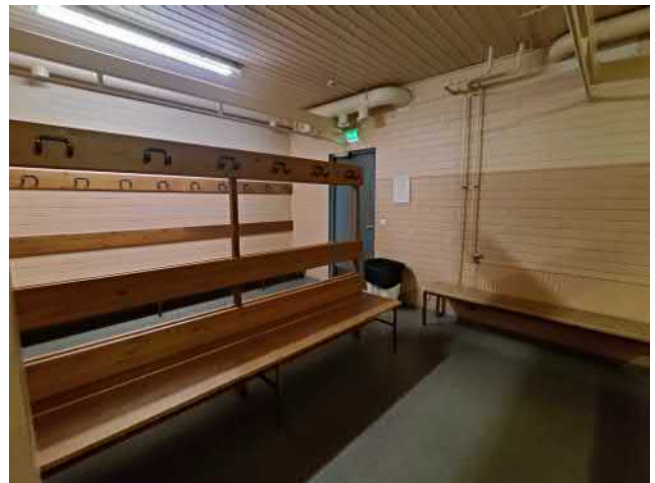
**Kuva 52** Paikoin vielä alkuperäisiä patteri ja termostaativenttiilejä.

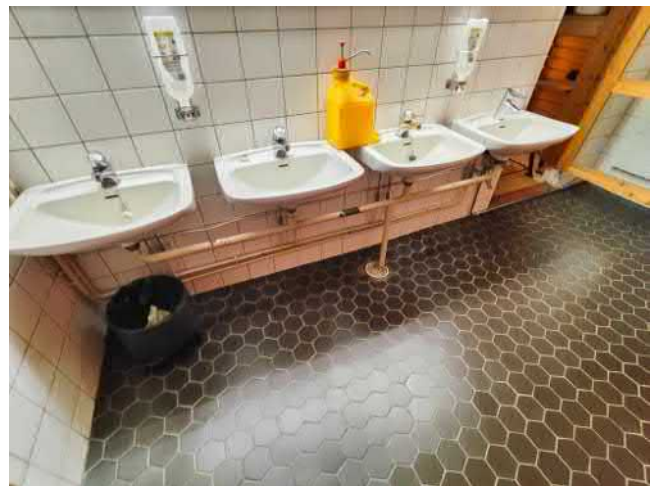
**Kuva 54** Paloaseman puolella osa kalusteista alkuperäiskuntoisia ja teknisen käyttöikänsä päässä.

- Käyttövesiputkiston kuntotutkimus vanhalla osalla.
- Viemärien kuntotutkimus/kuvaus.
- Vanhimmat vesi- ja viemärikalusteet teknisen käyttöikänsä loppupuolella. Kunnon tarkastaminen ja tarvittaessa uusiminen.
- Suositellaan kierrettävän kalusteet läpi 2-3 vuoden välein. **Reagointi: 5-10 v, hinta-arvio: 10 t€.**

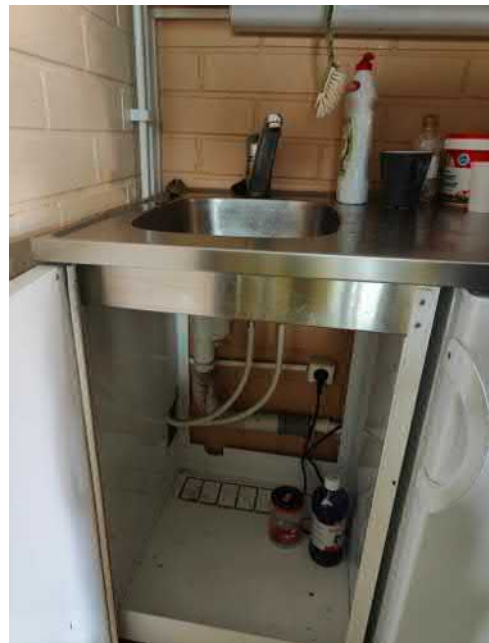
**Kuva 58** Laajennusosalla osa käyttövesiputkista uusittu komposiitilla. Keittöaltaan viemäri supistuu virtaussuunnassa DN32. Tällä osalla myös muita ongelmia viemärien vetämisen kanssa. Allaskaapeissa ei havaittu aktiivisia vuotojälkiä.

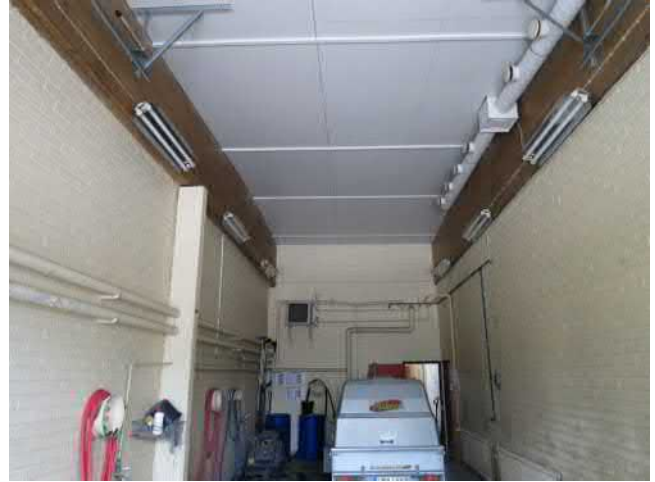
**Kuva 63** Päätelaitteet alkuperäisiä.

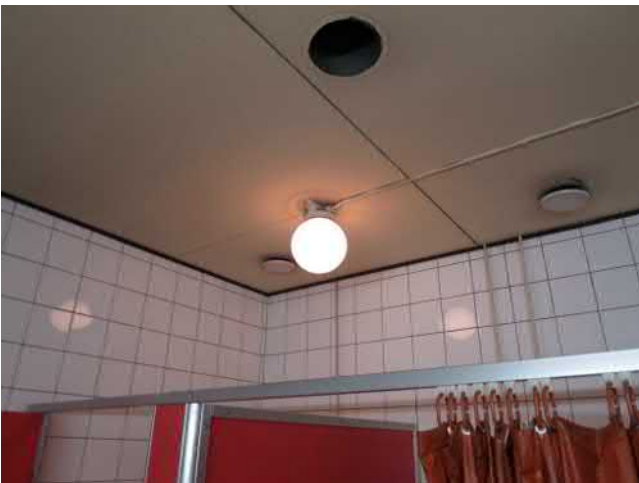
**Kuva 64** Päätelaitteet alkuperäisiä.

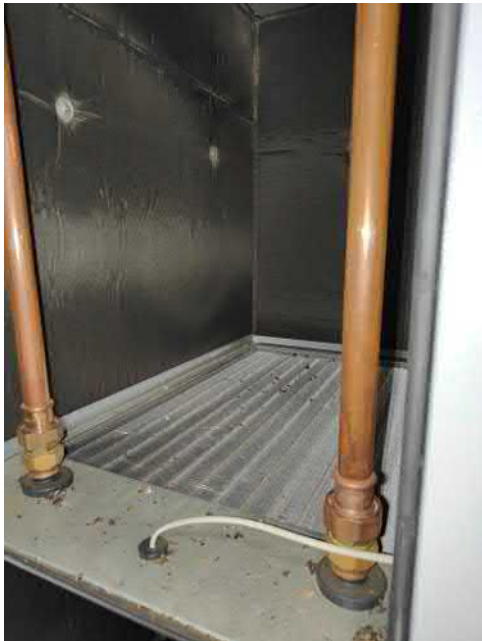
**Kuva 68** Koneissa irtolikkaa.

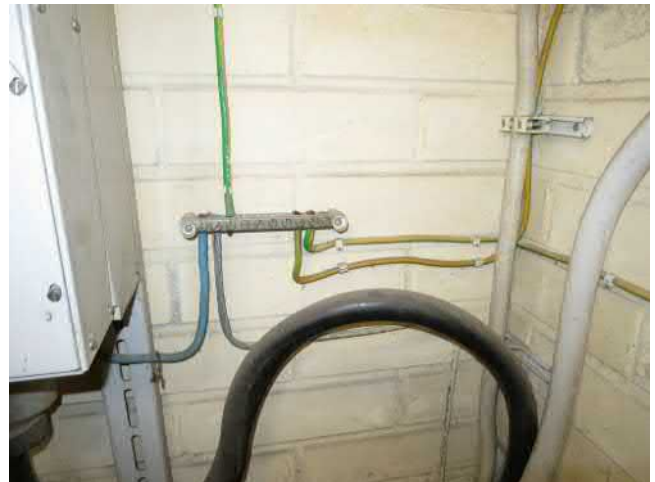
**Kuva 80** Pääpotentialitasauskisko ja siihen liitettyt  
maadoitusjohtimet, SPK-tila.  
Merkinnät puuttuvat.

- Pääkeskuksen uusiminen nykyaikaiseksi 5-johdinjärjestelmän keskuksiksi (TN-S). Pääkeskus ovat elinkaarensa loppupuolella ja vanhentunutta tekniikkaa.
- Maadoitusjohtimien ja kiskotunnusten merkinnät.
- Valaisinripustuskiskojen ja muiden johtoteiden maadoittaminen potentiaalintasauskiskoon ja yleisesti maadoituisten tarkistus.

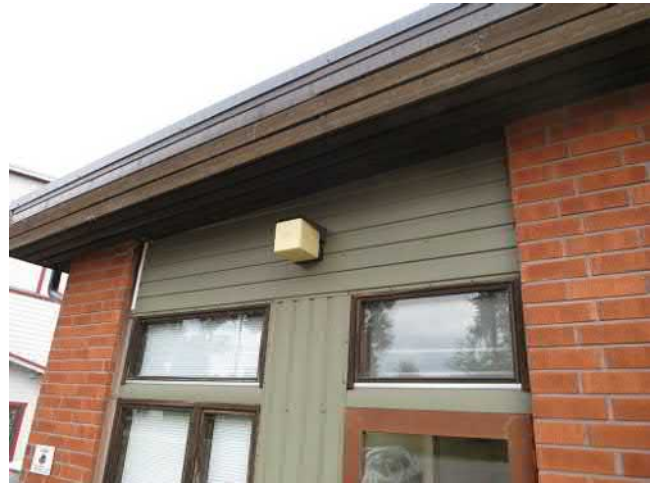
**Kuva 83** Ulkoseinällä valaisimen kupu kellastusnut.  
Elohopeahöyrylamppu.

- Valaisimen uusiminen kokonaisuudessa LED-valaisimiin. Loisteputkivalaisimet alkavat olemaan jo elinkaarensa loppupuolella ja uusimisen tarpeessa. Luukuunottamatta huoltorakennusosaa, valaisimissa on vielä elinikää jäljellä, mutta suositeltavaa kuitenkin uusia samalla kertaa kaikki kiinteistön valaisimet led-tekniikkaan. Valaisimilla on kuitenkin suhteellisen lyhyt elinkaari. (Valaisimien käyttöikä on yleensä noin 20-25 vuotta.)

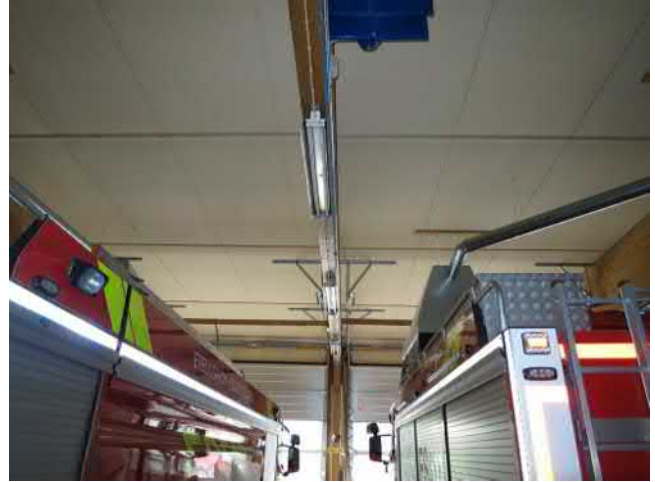
**Kuva 85** Hallin valaisin. Loisteputkivalaisin.

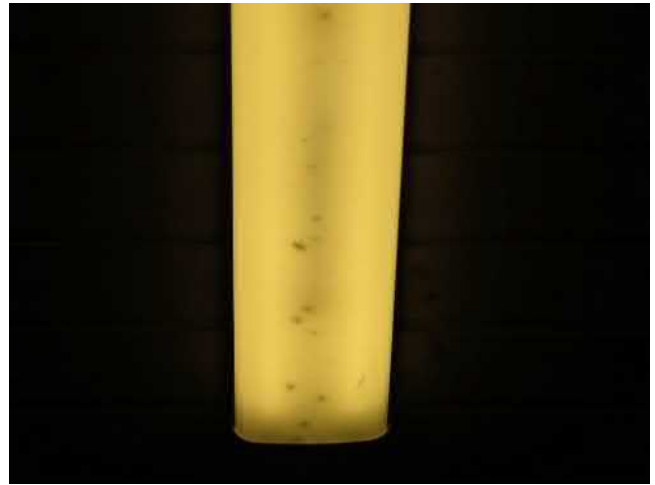
**Kuva 89** Liikuntatilan, puhuhuone.  
Loistevalaisimen kuvun sisällä kärpäsiä.

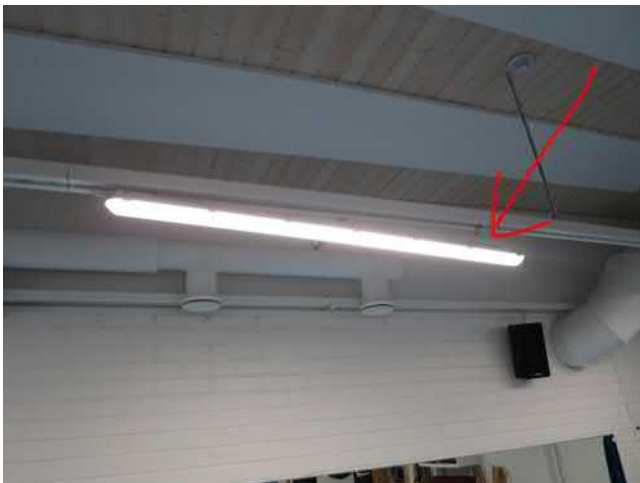
**Kuva 90** Jumppasali.  
Valaisin kiinnitys irronnut, valaisin roikkuu toisesta päästä.  
Valaisimet uudehkoja.
