KUNTOARVIO

SEURALA

RANTASALMI 13.11.2000

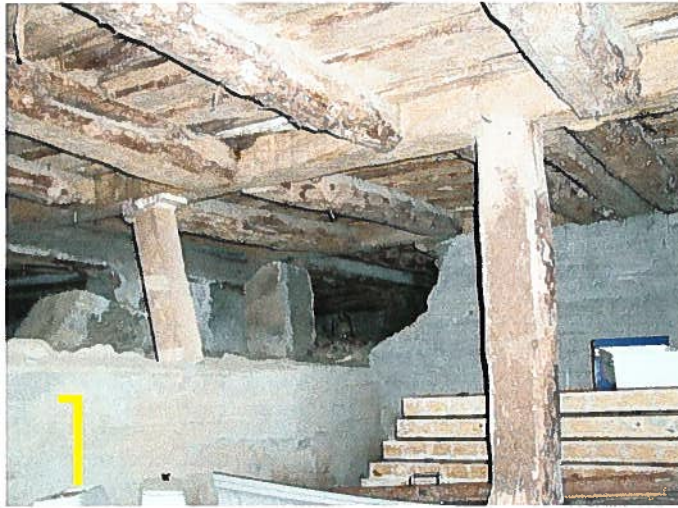
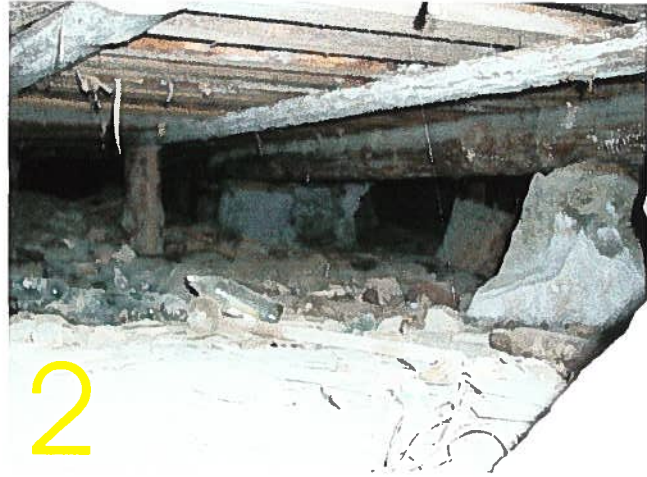
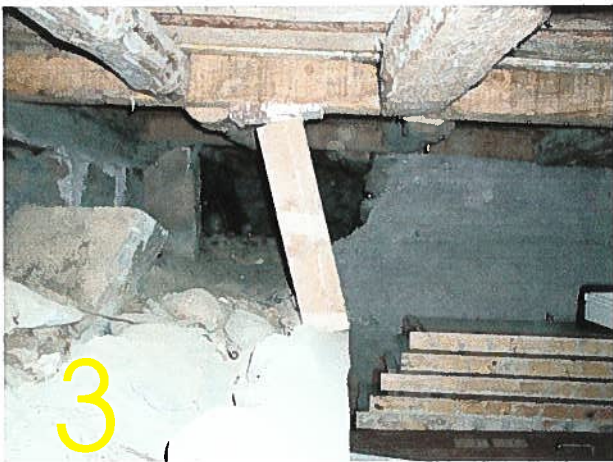
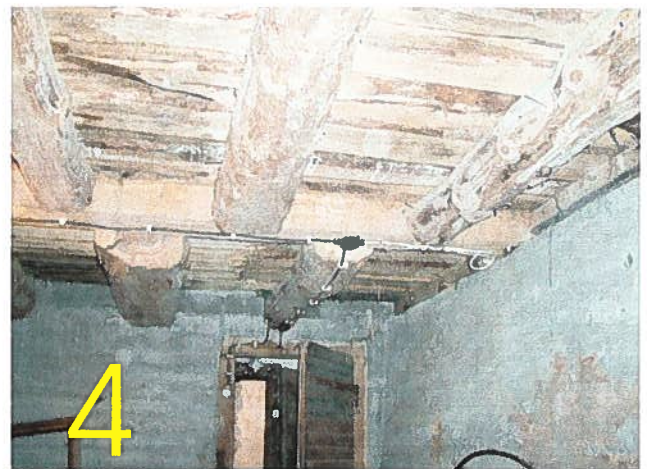
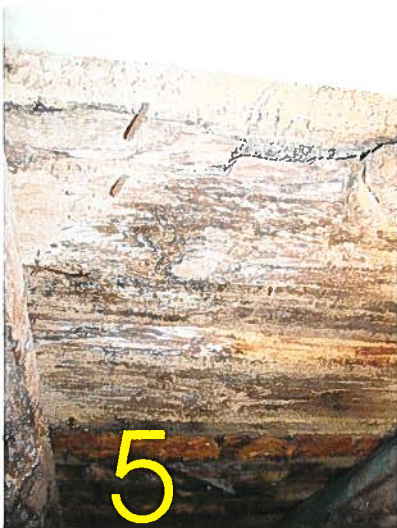
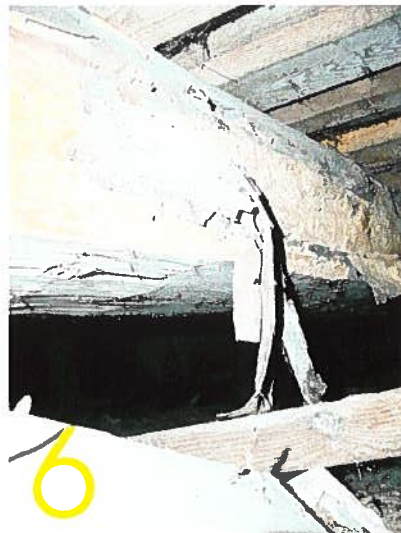
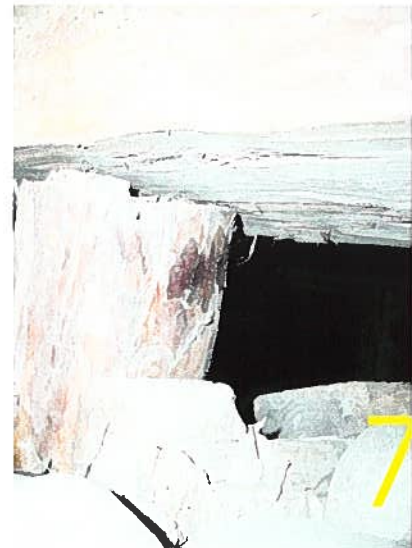
(ALAPOHJA)

- 1 2. 3. 4. TUKIRAKENTEITA VINOSSA , SIENIRIHMASTOA.
5. 6. TOUKAN URIA
7. PYSTYTUKINA PUUTA, JOKA NOSTAA KOSTEUTTA MAASTA.
ALAPOHJARAKENTEISIIN

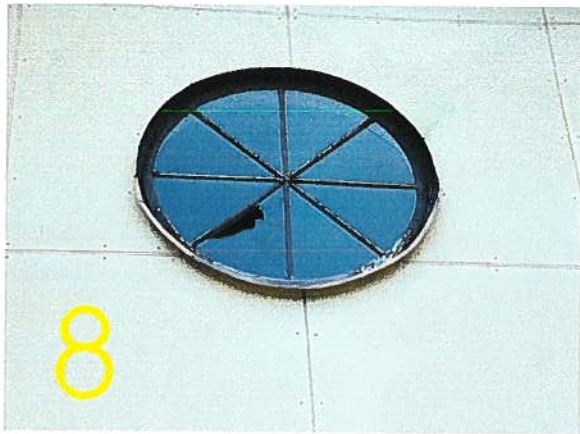
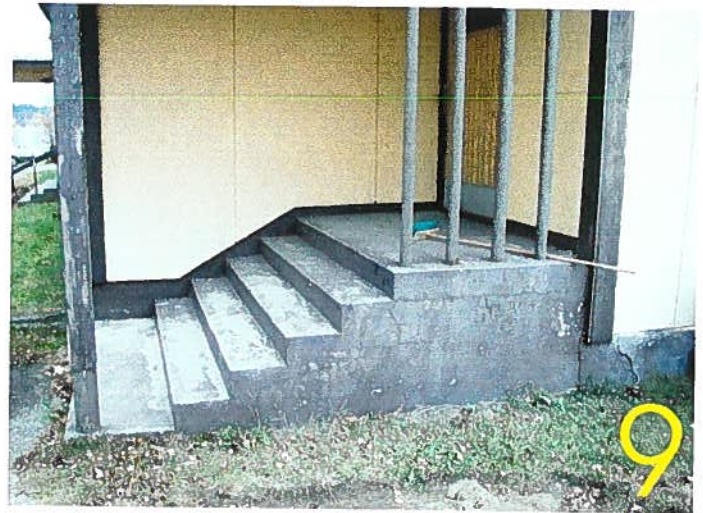
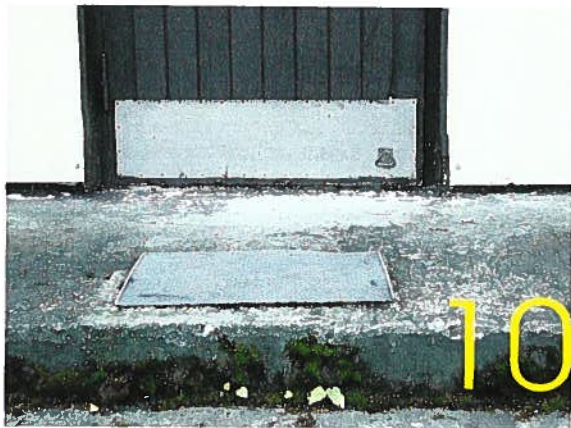
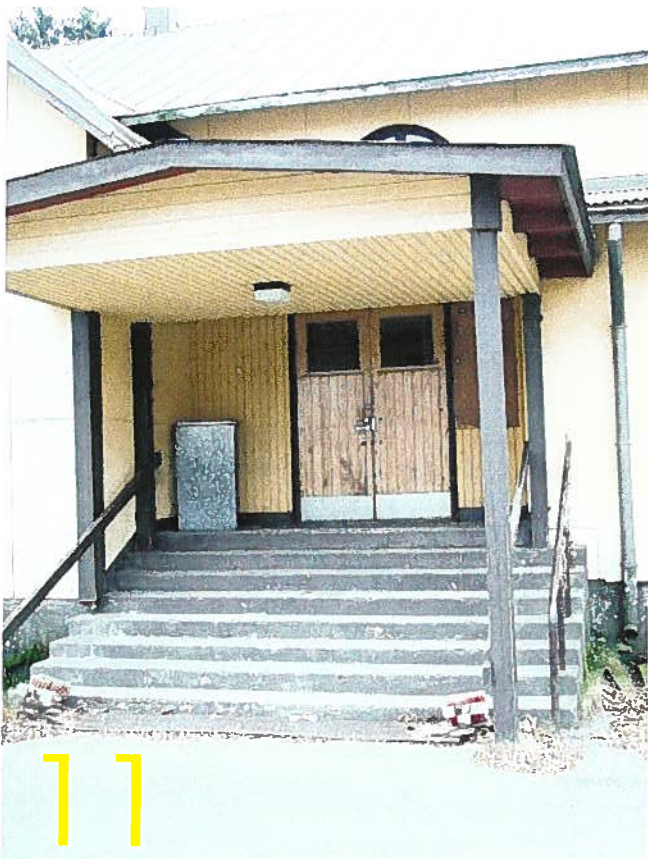
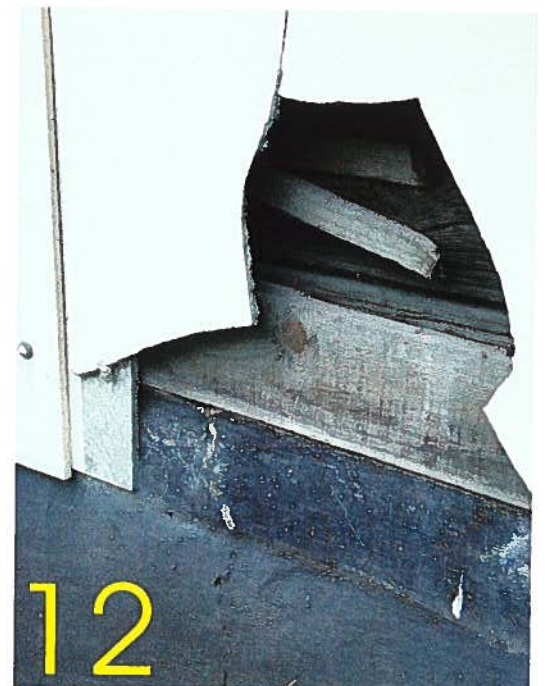
(ULKOPUOLI)

8. RIKKINÄISIÄ IKKUNALASEJA
9. PORTAAN KAITEET VAJAVAISET
10. PORRASANTEEN BETONILAATALTA VESI PÄÄSEE SUORAAN OVI- JA SEINÄRAKENTEISIIN
11. PORTAAN KAITEET, RÄYSTÄSKOURUT SYKSYTORVET PUUTTUVAT.
12. SEINÄN VERHOUSLEVYT RIKKINÄISIÄ, VESI PÄÄSEE SUORAAN KANTAVIIN RAKENTEISIIN

Rikkoontuneet ikkunalasit korvataan uusilla, ehjillä laseilla.

Kaikkiin paikkoihin joista puuttuu räystäskourut , asennetaan uudet räystäskourut ja syöksytorvet. Vanhat kourut kunnostetaan ja kunnostuskelvottomat uusitaan.

Kaikille portaille asennetaan asialliset kaiteet ja käsijohteet.

Kaikkien ulkoportaiden ylimmälle tasolle tehdään betoniset jalkalistat niin, ettei sade- ja sulamisvesi pääse valumaan portaan ja seinän väliin. Tarvittaessa peltalista jalkalistan päälle yläosaltaan verhou levyjen alle ohjaamaan seinää pitkin valuvan veden kulkua.
