Kuntoarvio + 10 v pts

Suikale

28.6.2024

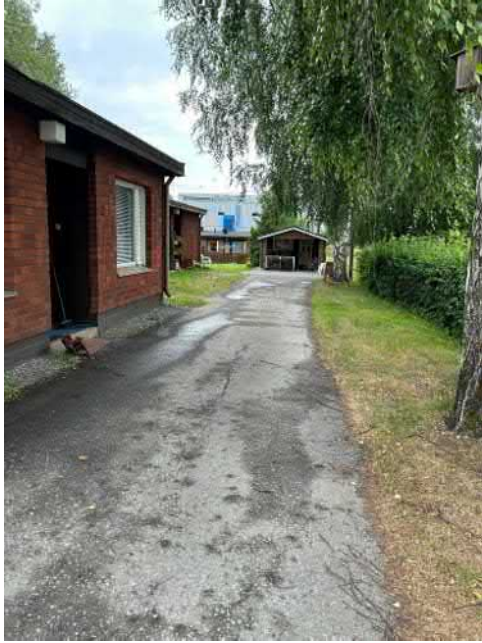
- Sokkelia vasten on sepelikaista.
Yleisesti maanpinta on tasainen eikä juurikaan vietä rakennuksesta pois päin.
Kulkuväylillä on asfalttia ja hiekkapihaa. Asfaltissa on hieman painaumuksia. Hiekkapiha-alueilla kasvaa ruohoa taemmaisena osana sisäänkäytien alueella.
Salaojien olemassaolosta ei ole havaintoa. Todennäköisesti niitä ei ole asennettu, tai jos on niiden keskimääräinen tekninen käyttöikä on käytetty. (Ks. kuvat 1-2 ja toimenpide-ehdotukset 1 ja 2)

Kuva 1 Kulkuväylien asfalttiosaa.

- 1) *Normaalit huoltotoimenpiteet.*
- 2) *Salaojaverkoston rakentaminen sokkelin kosteuden ja lämmöneristeen asentamisen yhteydessä.*
Reagointi: 1-2 v, hinta-arvio: 20 t€.

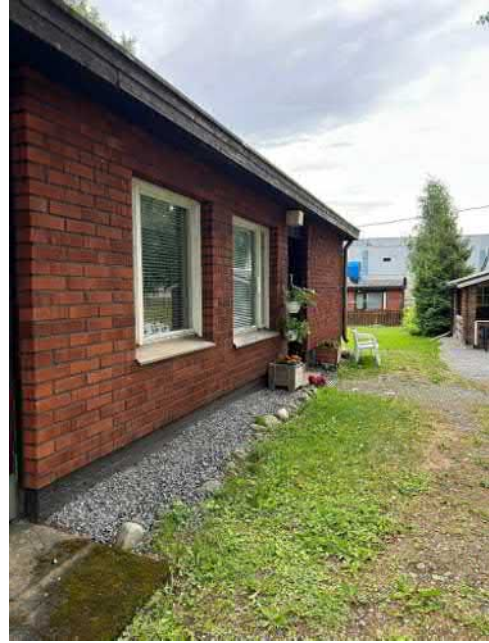
Kuva 2 Sisäänkäyntien edessä on myös hiekkapihaa.

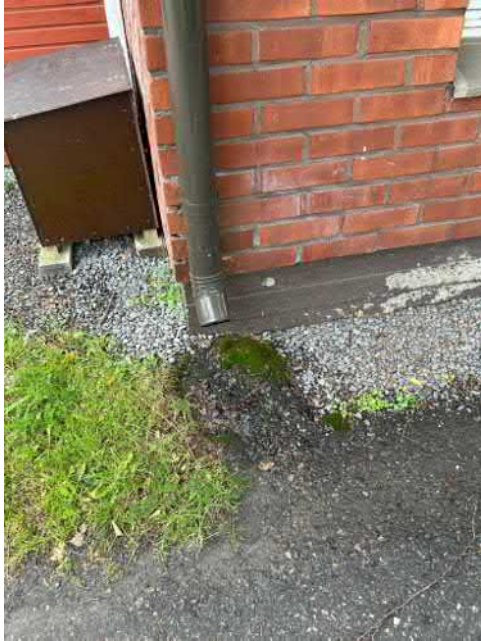
- Sokkelirakenne on paikallavalettu ja maalattu.
Sokkelin maalipinta on hilseillut paikoitellen. (Ks. kuva 3 ja toimenpide-ehdotus 1)
- Yleisleikkauspiirustuksen perusteella sokkelirakenteen sisällä on pystysuuntainen lämmöneriste. Eristemateriaalista ei ollut tietoa saatavana. Pystysuuntaisen eristeen alaosa on maanpinna tasoon alapuolella. Eristeeseen on kohdistunut vuosien saatossa erilaisia kosteusrasituksia. (Ks. kuva 4 ja toimenpide-ehdotus 2)

KL 2 Välttävä Peruskorjaus 1-5 vuoden kuluessa tai uusiminen 6-10 vuoden kuluessa

Kuva 3 Sokkelin maalipinta on hilseillut paikoitellen.

- 1) Ylläpitohuollot. **Vuosittainen kulu: 0,5 t€.**
- 2) Sokkelieristeen kunnon ja materiaalin selvitys rakennuksen kuntotutkimuksen yhteydessä. Kustannukset huomioitu ulkoseinän kuntotutkimuksen yhteydessä. **Reagointi: 1-2 v, hinta-arvio: -**

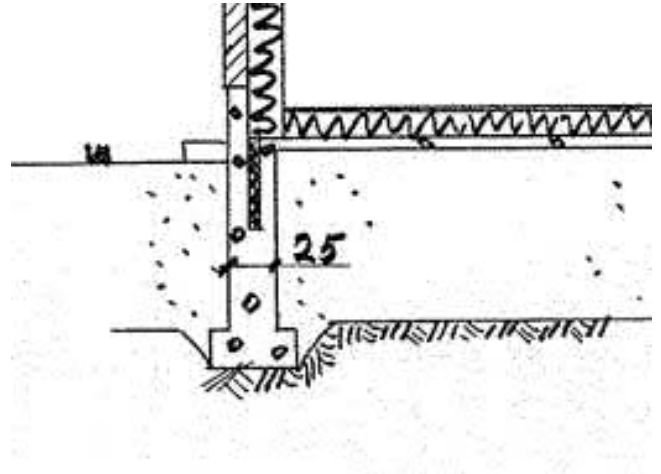
Kuva 4 Perustusleikkaus (Leikattu yleisleikkauspiirutuksesta)

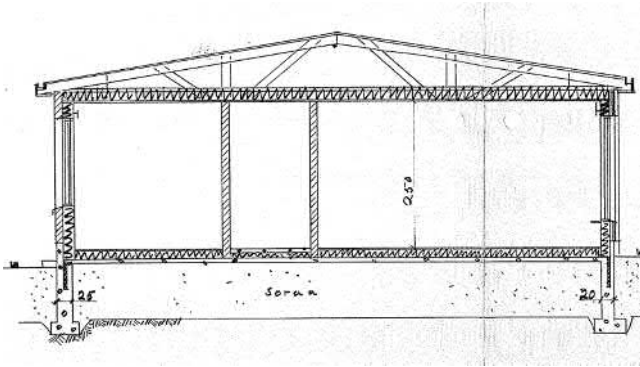
- Alapohjarakenteena on maanvarainen betonilaatta, jonka päällä on koolattu ja lämmöneristetty lattiarakenne. Tämä rakenne on luokiteltu ns. riskirakenteeksi. Alapohjaan kohdistuvaa kosteusrasitusriskiä aiheuttavat maakosteus, betonilaatan alapintaa tiivistyvä ilman kosteus sekä muut ulkopuoliset kosteusrasitukset. Vastaava kosteusrasitus kohdistuu myös lattiarakenteen alapuolelle johtuvien väliseinärakenteiden alaosiin.

Kuva 5 Yleisleikkauspiirustus.

- 1) Alapohjarakenteen ja alapohjarakenteen sisällä olevien väliseinien alaosien kuntotutkimus. **Reagointi: 1-2 v, hinta-arvio: 3 t€.**

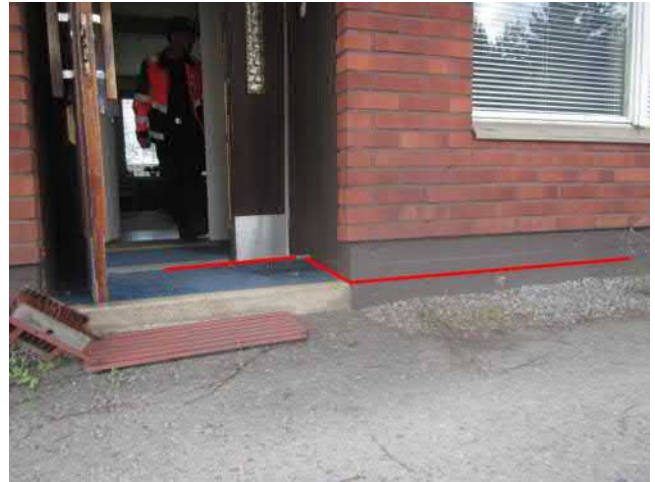
Lattian yläpinnan etäisyys maanpinnasta on noin 150-200 mm. Betonilaatan yläpinnan etäisyys lattian yläpinnasta vaihtelee rakennuksittain, mutta yleensä se on noin 120-150 mm, eli betonilaatan yläpinta on lähellä maanpinnan tasoa. Sokkelin ulkopuolen vesieristysmateriaaleista ei tehty havaintoja. (Ks. kuvat 5-6 ja toimenpide-ehdotus 1)

Kuva 6 Lattian yläpinnan taso suhteessa maanpintaan

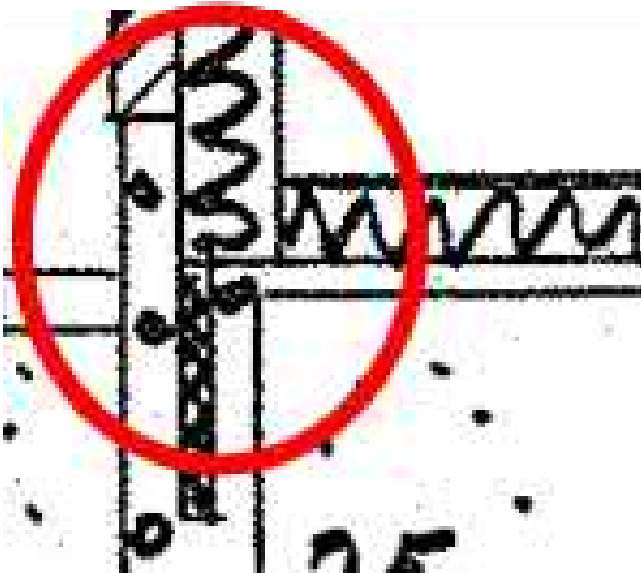
- Ulkoseinän alaosassa on ns. valesokkelirakenne. Rakennettaessa ulkoseiniä, alaojhauspuun alapinta sijaitsee yleensä alapohjarakenteen betonilaatan tasolla, eli monin paikoin maapinnan tasolla. Tämä rakenne luokitellaan ns. vaurioitumisherkäksi eli riskirakenteeksi.

Kuva 7 Valesokkelirakenne.

- 1) *Ulkoseinän alaosan rakenteiden kunnon ja rakenteen selvitys rakenteita avaamalla. **Reagointi: 1-2 v, hinta-arvio: 3 t€.***
- 2) *Julkisivuverhouspaneelien uusimien. **Reagointi: 1-2 v, hinta-arvio: 10 t€.***

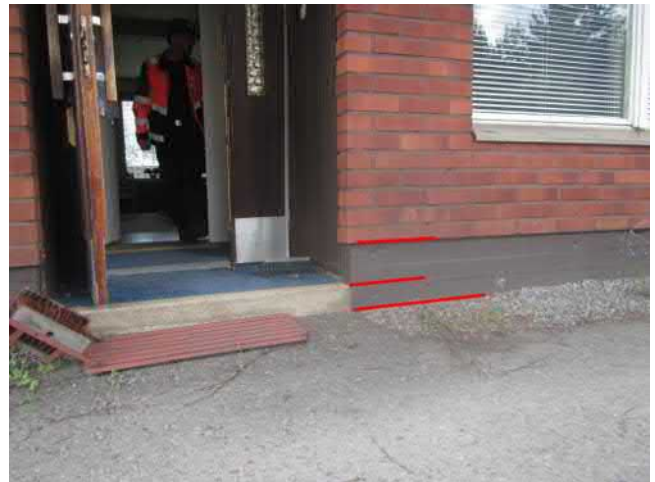
Kuva 8 Sokkelin ulkopinta nousee lattiapinna yläpuolelle ja alaojhauspuu sijaitsee betonilaatan yläpinnan tasolla.

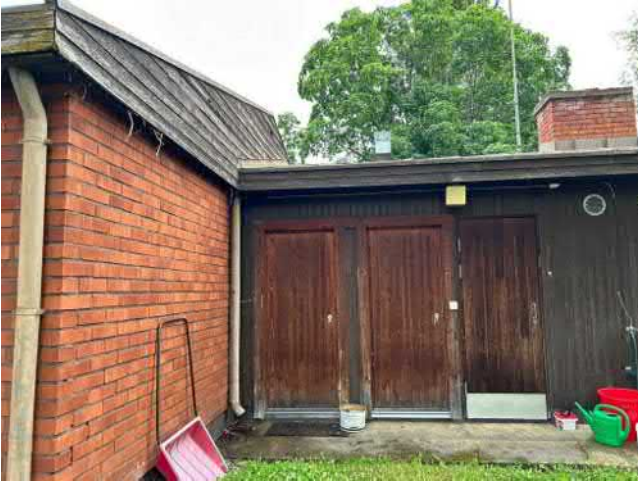
Julkisivun puuverhous on huonokuntoinen.

Kuva 9 Julkisivun puuverhous on huonokuntoinen.

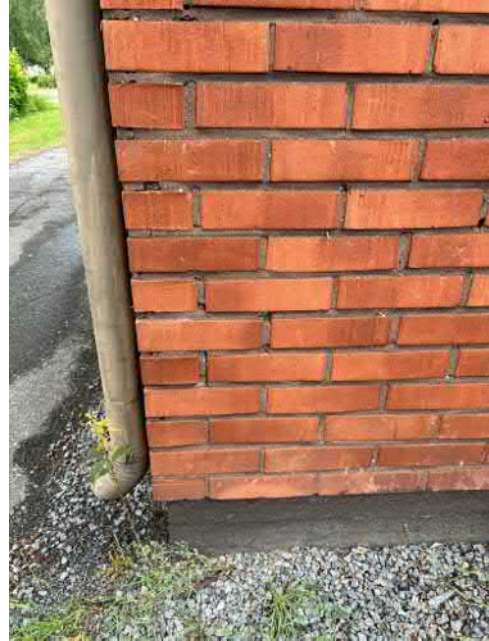
Tiiliverhouksen saumat ovat paikoitellen rapautuneet. Tiilissä on yksittäisiä halkeamia. (Ks. kuvat 7-10 ja toimenpide-ehdotukset 1 ja 2)

Kuva 10 Tiiliverhouksen saumat ovat paikoitellen rapautuneet. Tiilissä on yksittäisiä halkeamia.

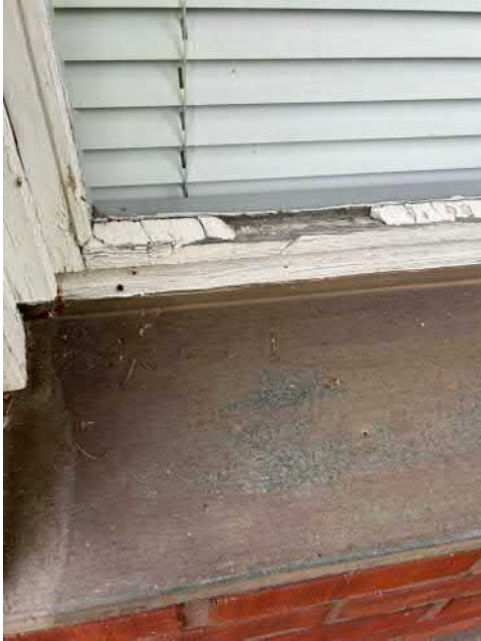
- Ovet ja ikkunat ovat alkuperäisiä ja pääosin huonokuntoisia. (Ks. kuvat 11-13 ja toimenpide-ehdotus 1)

KL 1 Heikko Uusitaan 1-5 vuoden kuluessa

Kuva 11 Ikkunat ovat huonokuntoisia puuikkunoita.

- 1) Ikkunoiden ja ovien uusiminen **Reagointi: 1-2 v, hinta-arvio: 14 t€.**

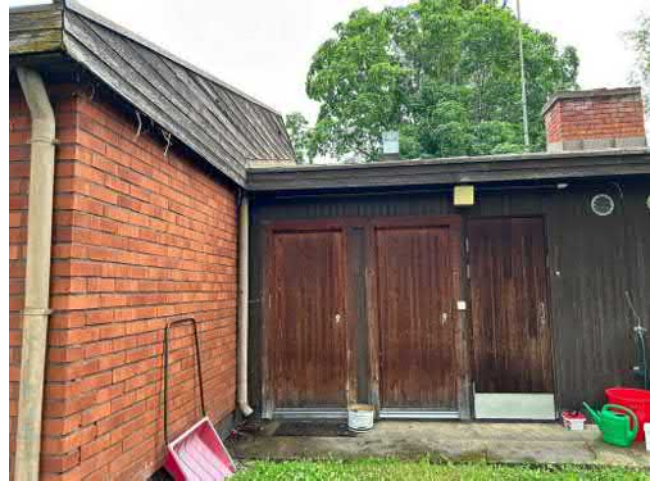
Kuva 12 Varaston ovet ovat alkuperäisiä puuovia.

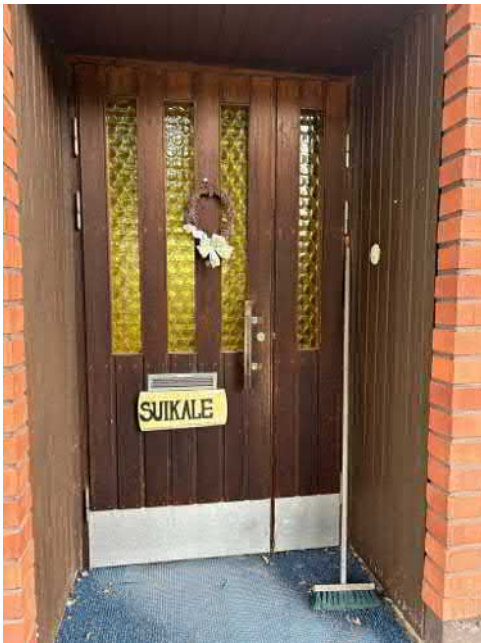
Kuva 13 Sisäänkäyntisennyksissä olevat ulko-ovet ovat alkuperäiset ja säilyneet paremmin, koska ne ovat olleet säältä suojassa paremmin.

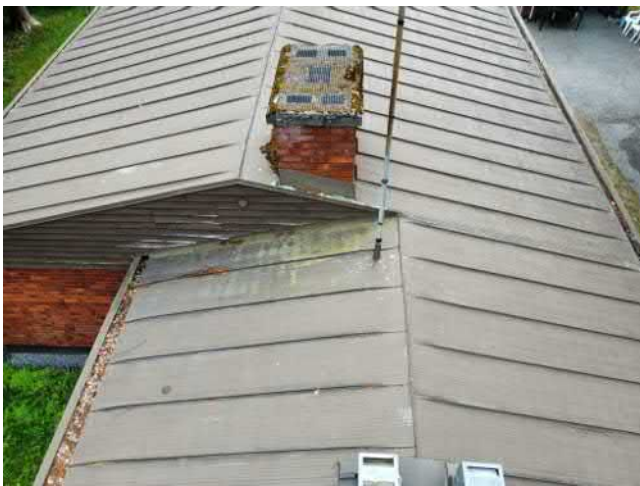
Katto tai sadevesikouru vuotaa ainakin takapihan puolelle täystään välistä.

Sadevesikourut ovat täynnä roskaa.

Porrastavan osan katon liitos ulkoseinään on liian matala (>>300mm).

Roskakatoksen huopakate on huonokuntoinen. (Ks. kuva 14 ja toimenpide-ehdotukset 1, 2, 3 ja 4)

Kuva 14 Sadevesikourut ovat täynnä roskaa.
Porrastavalla osalla katon seinällenosto on matala.

- 1) *Huopakatteen uusiminen*
- 2) *Vesikaton ja huoltotoimet kaksi kertaa vuodessa*
- 3) *Vesikaton seinällenostoliittymien korjaus **Reagointi: Välitön, hinta-arvio: 3 t€.***
- 4) *Kattoturvatuotteiden asennus **Reagointi: Välitön, hinta-arvio: 7 t€.***

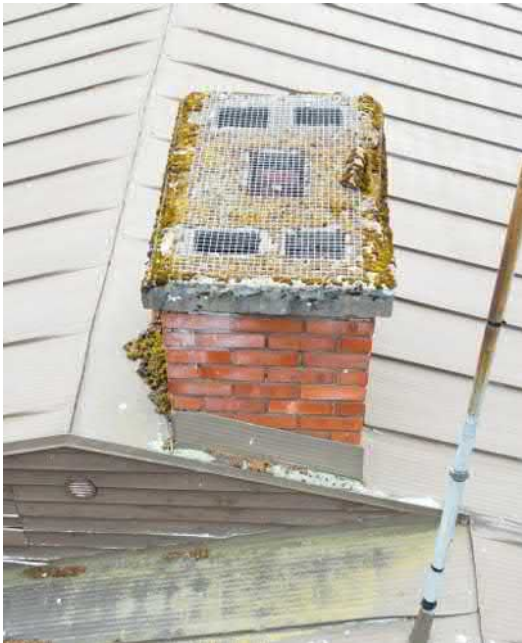
- Hormin saumat ovat paikoitelleen rapautuneet.
Piipun yläosan betonikaulus on huonokuntoinen, siitä irtoaa betonikappaleita ja teräkset ovat näkyvillä.
Piipun juurella kasvaa sammalta. (Ks. kuva 15 ja toimenpide-ehdotus 1)

Kuva 15 Piippu ja sen ympäristö

- 1) Piipun korjaus **Reagointi: 0-1 v, hinta-arvio: 2 t€.**

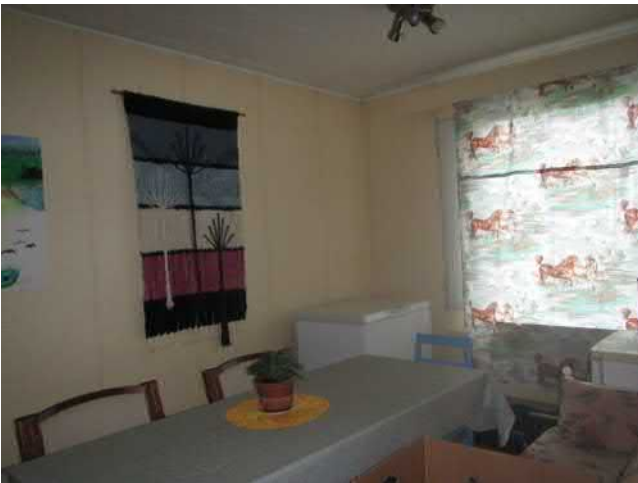
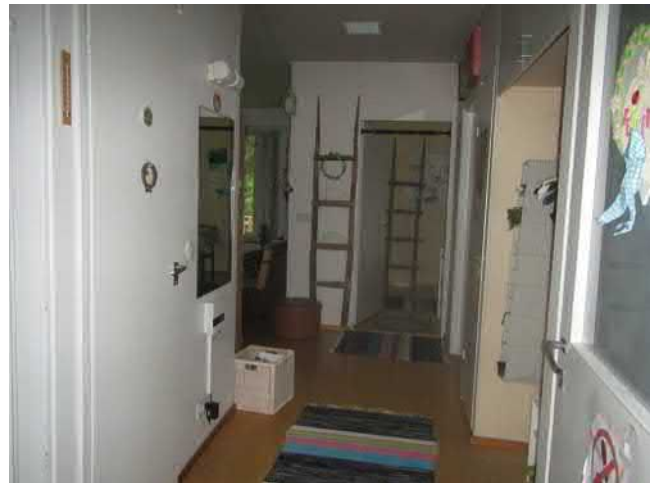
- Väliseinien alaosissa ei havaittu vaurioon viittaavia merkkejä. Maanvastaisen betonilaatan päälle koolatuissa alapohjarakenteissa väliseinien alaosat on rakennettu betonilaatan päältä tai kantvien väliseinien kohdilla voi olla oma kantava anturarakanne. Väliseinien alaosien sijanti lattian pintarakenteen alapuolella muodostaa rakenteesiin kosteusrasitusriskin kuten alapohja ja uloseinärakenteisiin. (Ks. kuvat 16-17 ja toimenpide-ehdotus 1)

Kuva 16 Väliseinät ovat pääosin puu-/levyrakenteisia.

Kuva 17 Väliseinät ovat pääosin puu-/levyrakenteisia.

- 1) *Väliseinien alaosien rakennetavan ja kunnan selvitys rakenteita avaamalla. Kustannukset huomiotu alapohjarakenteiden tutkimuksen yhteyteen. **Reagointi: 1-2 v, hinta-arvio: -***

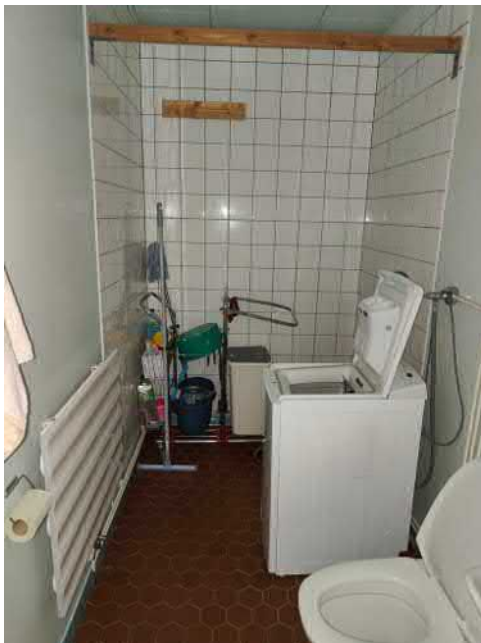
Märkätilojen rakenteet ja pintarakenteet on pääosin uusittu 2000 luvun alkupuolella muutostyön yhteydessä. Wc- tilan pintarakteet ovat todennäköisesti alkuperäisessä kunnossa.

**Kuva 20** Wc-tilan pintarakenteet ovat todennäköisesti alkuperäiset.

- 1) *Wc tilojen rakenteiden uusiminen. Reagointi: 2-3 v, hinta-arvio: 15 t€.*

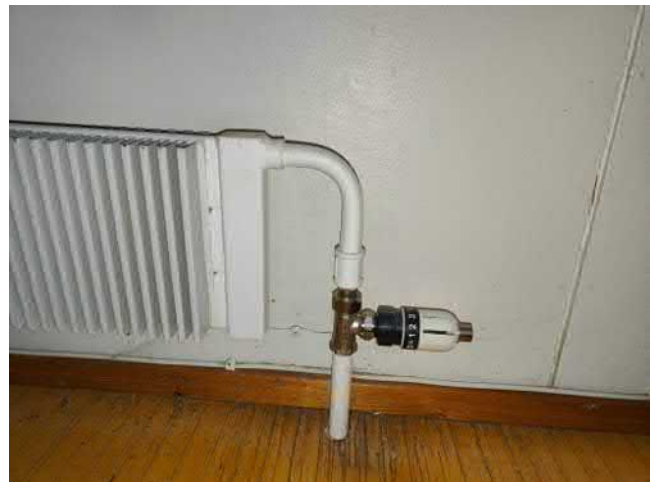
- Kuivien tilojen lattiapinnat ovat hyväkuntoiset. Olohuoneen patteriventtiin alapuolella parketissa on kosteuden aiheuttamaa tummentumaa. Pintakosteudentunnistin ei ilmaissut pjaljkjen kohdalla kosteuteen viittaavia lukemia.

**Kuva 21** Parketissa on kosteuden aiheuttamaa tummentumaa.

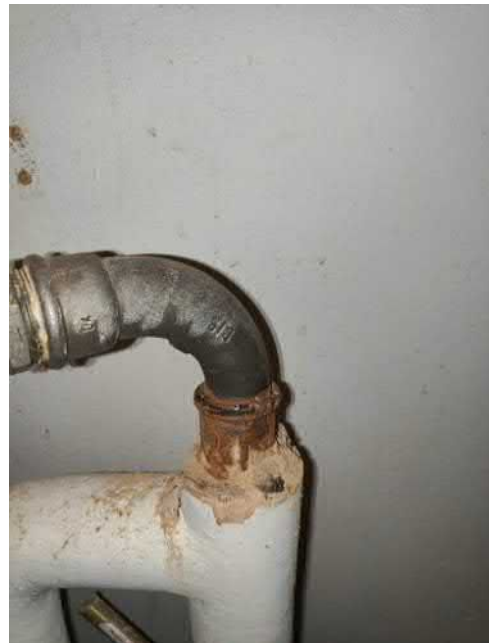
Lämmitysverkoston siirto- ja pääteosat ovat pääosin ilmeisesti uusittu ainoastaan tarpeen mukaan. Lämmityspatterit ja patterirungot ovat luultavasti alkuperäisiä. Lämmitysrungot kulkevat lattian sisällä. Patteri- ja termostaattiventtiilit havaintojen mukaan alkuperäiskuntoisia ja käyttöikänsä päässä. Lämpöjohtoverkoston putkistot ovat materiaaliltaan teräspuuta ja ne on liitetty toisiinsa hitsaamalla kierrelitoksien. Verkostossa ei havaittu aistinvaraisesti viitteitä mahdollisista vuodoista. Pattereissa ei havaittu viitteitä korroosiosta. Lämmitysputkien eristeet pääosin alkuperäiskuntoisia. Aistinvaraisesti voivat sisältää asbestia.

Kuva 25 Putkistoissa pintaruostetta. Eristeissä mahdollisesti asbestia.

-Ruostuneiden/syöpyneiden putkiosuuksien tarpeenmukainen uusiminen. **Reagointi: , hinta-arvio: -**

-Lämpöjohtoverkoston kuntotutkimus.

-Eristeiden korjaus.

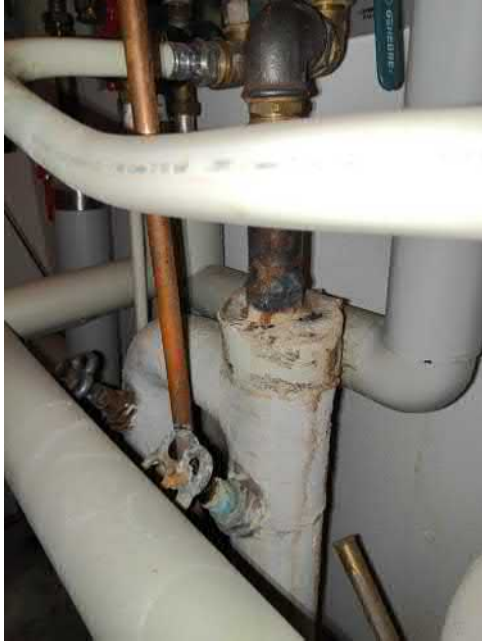
Kuva 26 Venttiileissä havaittavissa korroosiota/syöpymää. Eristeissä mahdollisesti asbestia.

-Sulku- ja säätöventtiilien uusiminen.

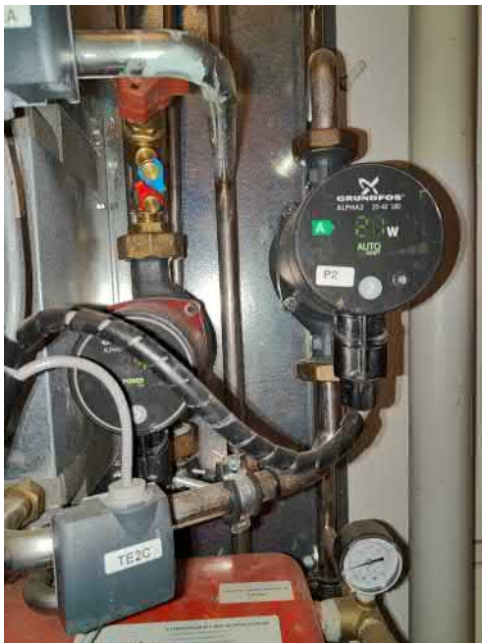
Kuva 28 Lämmönjakokeskus ja pumput uusittu.

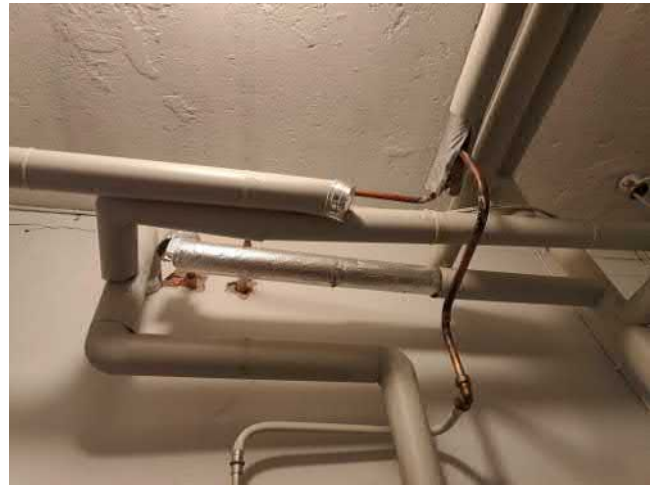
**Kuva 32** Eristeiden pinnoitteet osin irti ja villapintoja näkyvissä.

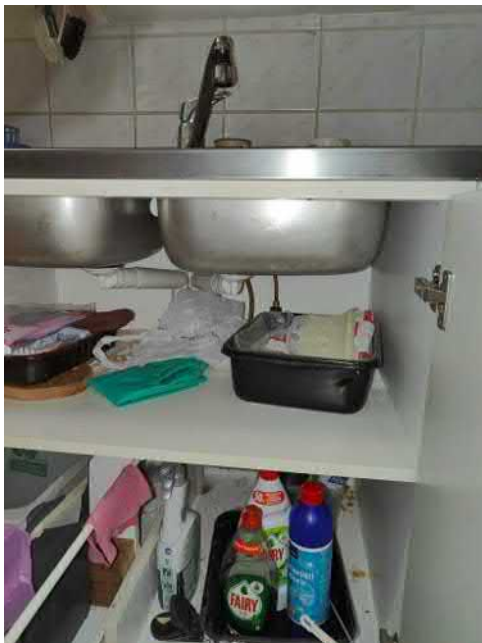
Kuva 35 Allaskaapeissa ei havaittu vuotoja.

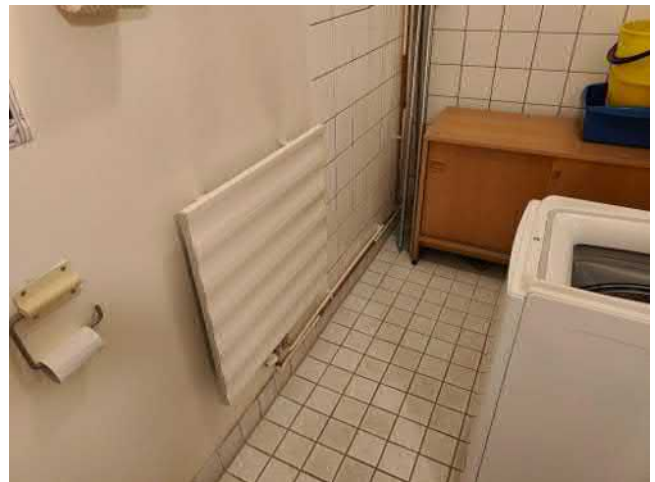
Kuva 36 Kiertovesipatteri. Putkia uusittu ilmeisesti vuotojen takia.

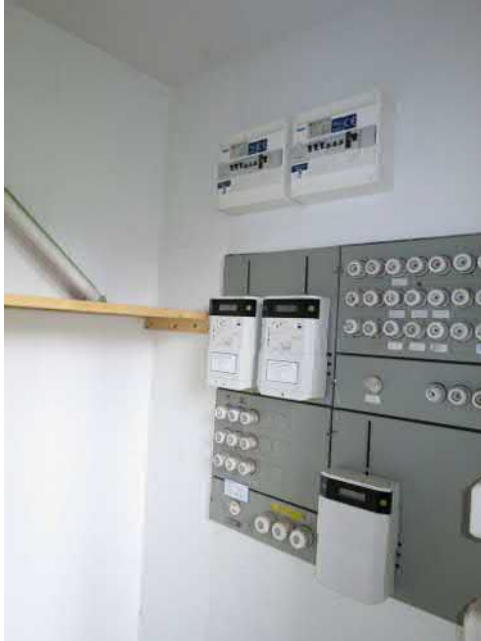
Kuva 40 Sähköpääkeskus vuodelta 1971

Lisäkeskukset asuntojen pesuhuoneiden ja saunojen sähköille pääkeskuksen yläpuolella asennettu myöhemmin.

- 1) *Kaikkien sähkökeskusten ja kaapeleiden uusiminen kokonaisuudessaan. **Reagointi: 1-2 v, hinta-arvio: 20 t€.***

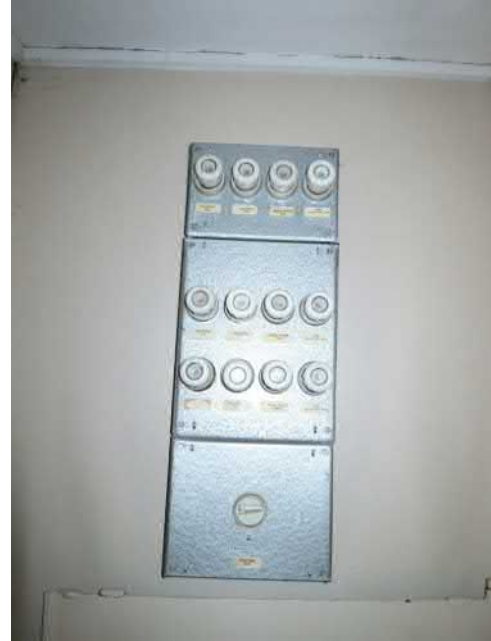
Kuva 41 Asunnon sähkökeskus vuodelta 1971.

Keskukset uusimisen tarpeessa, ovat jo "yliajalla" Eivät nykymääräysten mukaisia ja eivätkä myöskään riittävät nykytarpeisiin. Pesu- ja saunatilojen sähköjä ei ole saatu nähin mahtumaan, joiden sähköt otettu pääkeskushuoneeseen asennetuilta lisäkeskuksilta.

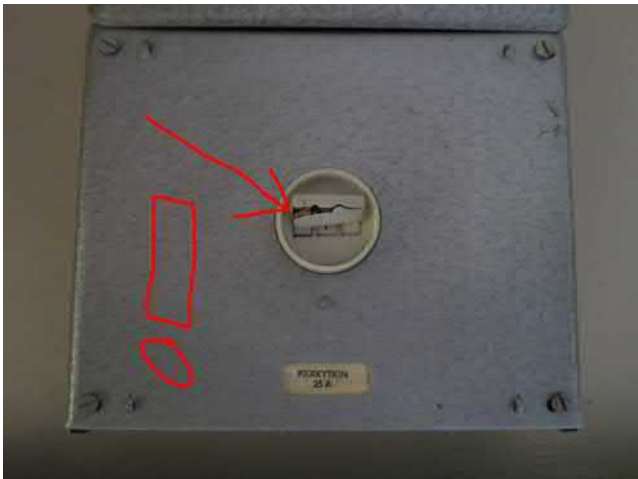
Kuva 42 Asunnon ryhmäkeskuksen pääkytkin murentunut.

Keskukset pitäisi uusia jo pian.
Asunnon keskuksen pääkytkin ei myöskään katkaise asunnon pesutilojen ja kiukaan sähköjä, sähköturvallisuusriski myös.

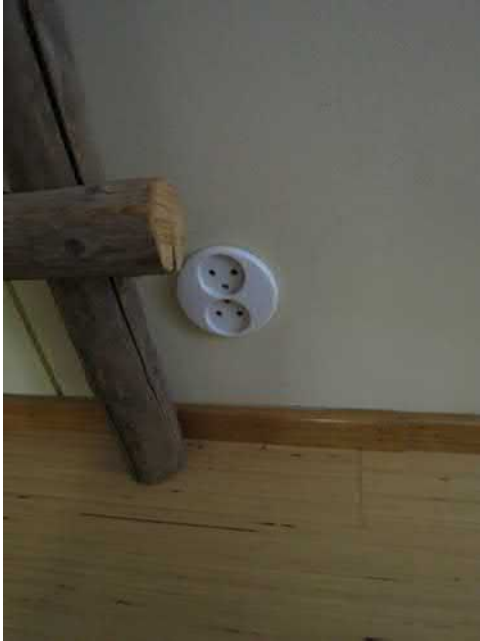
Kuva 43 Asunnon pistorasia.

Maadoittamaton pistorasia, 0-luokan pistorasia.

Pistorasiassa ei sulkulaiteita (lapsisuoja).

Nykyisin pistorasiat kuuluvat olla maadoitettuja ja sulkulaittein varustettuja.

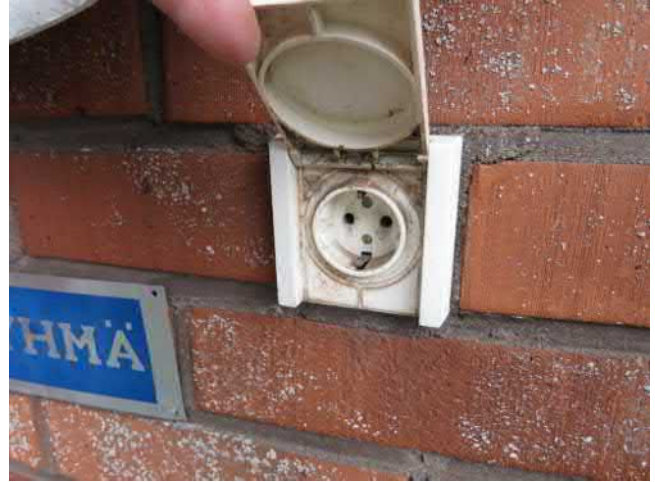
Kuva 44 Ulkoseinän pistorasia, sulkulaite puuttuu (lapsisuoja)

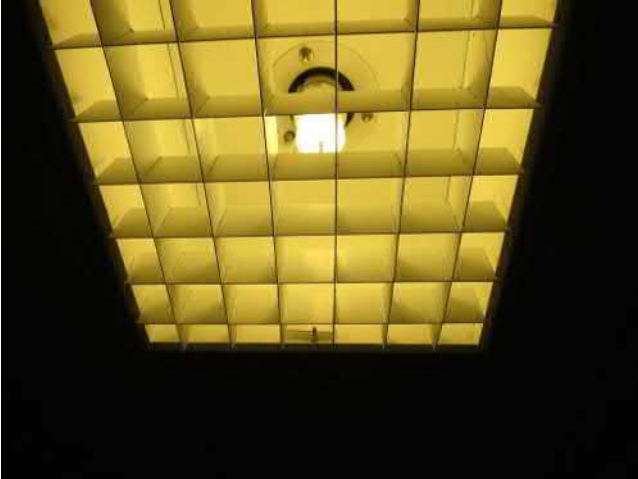
Kuva 45 Asunnon eteisen valo. Alkuperäinen 1971

1) Valaistuksen uusiminen ryhmäjohtoiseen kokonaisuudessaan **Reagointi: 3-5 v, hinta-arvio: 10 t€.**

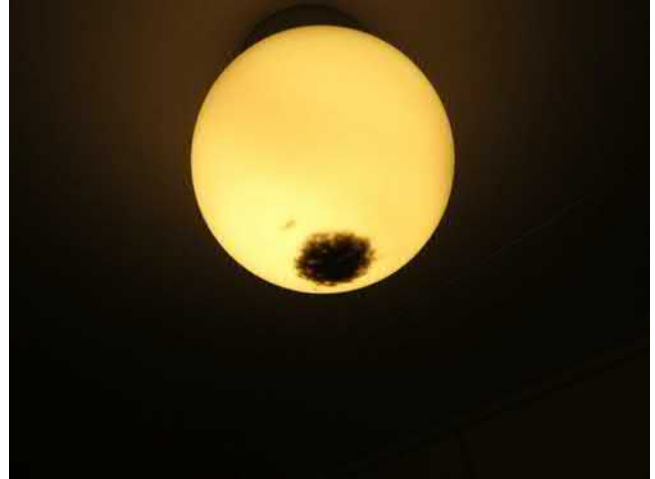
Kuva 46 Asunnon kylyhuoneen kattovalaisin.
Kellastunut ja likainen
Alkuperäinen vuodelta 1971

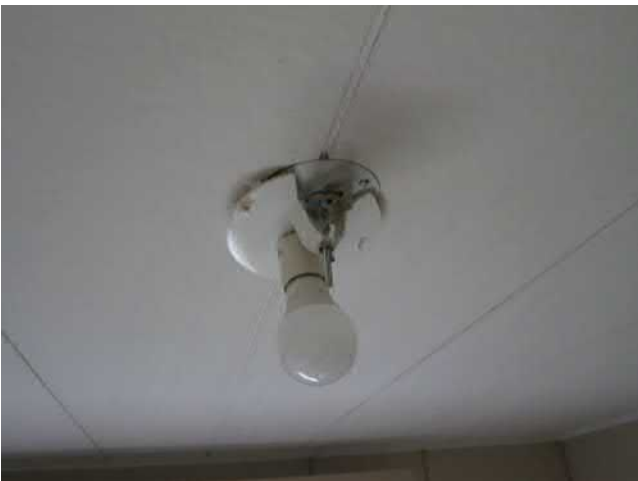
Kuva 47 Asunnon kattovalaisin, "sokeripala"liittimet.
Nykyisin vaaditaan maadoitetut valaisinpistorasiat.

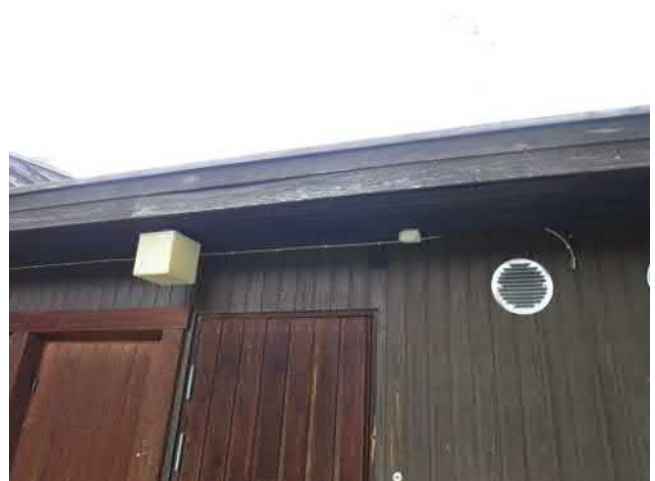
Kuva 48 Ulkovalaisin, alkuperäinen vuodelta 1971.
Kellastunut kupu.

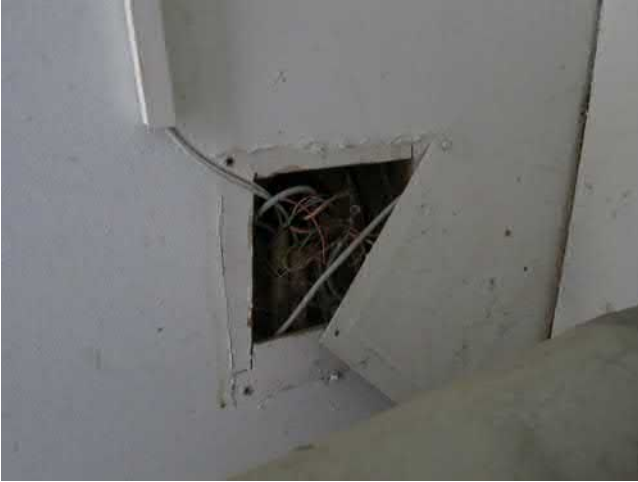
Kuva 49 Puhelinkytäkotelon teknisessä tilassa. Kansilevy auki.

- 1) *Yleiskaapelointijärjestelmän asentaminen kiinteistöön. Internetyhteydet nykypäivän vaatimusten tasolle.*
Reagointi: 3-5 v, hinta-arvio: 6 t€.
- 2) *Antenniverkon uusiminen yleiskaapelointiverkon yhteydessä.* **Reagointi: 3-5 v, hinta-arvio: 3 t€.**
