Raportti 24.2.2026

Selvitystyö Ahola, FM Teija Ahola

Tilaja: Rantasalmen kunta

Työ Selvitys rakennetusta kulttuuriympäristöstä.
Rakennusinventoinnin päivitys ja täydentäminen.
Käyttö Kortteleiden 33 (osa), 34 ja 36 (osa) asemakaavamuutos.
Kohdealue Linja-autoasema ja torialue.

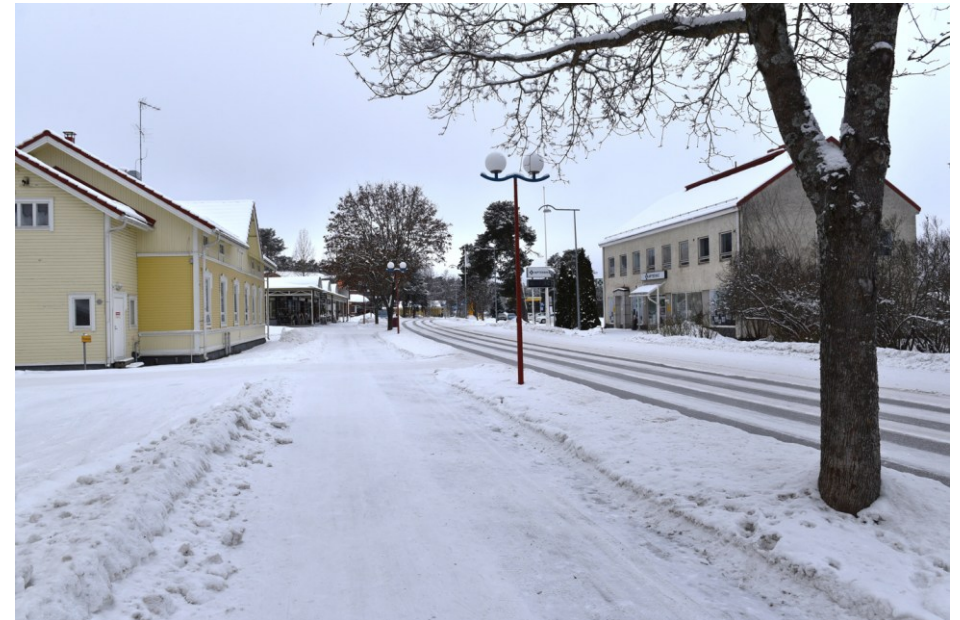
Kuva: Kylätie oli vielä sotien jälkeenkin paikoitellen hyvin tiiviin puutaloasutuksen reunustama. Tästä aikakaudesta ja vanhasta kyläkuvasta on muistuttamassa entinen lääkärintalo ja sitä vastapäätä sijaitseva apteekin talo (entinen PYP), jotka rajaavat katutilaa ja muodostavat taajaman ydinkeskustaan pienipiirteisen porttiaiheen.

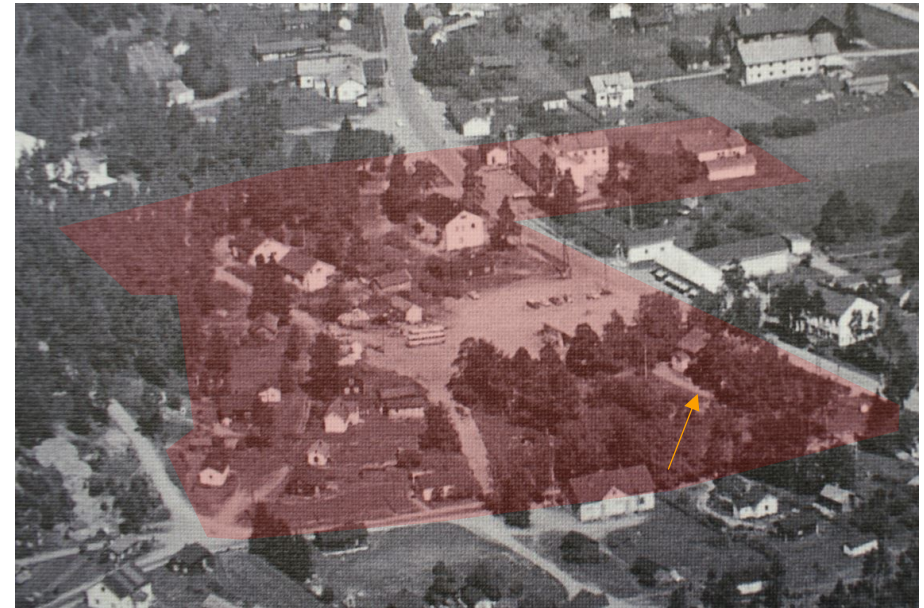
Kuva: Osa viistokuvasta, joka on otettu 1960-luvun alussa. Selvitysalue on korostettu punaisella. Kuvassa näkyy 1954 valmistunut PYP:n liiketalo vastapäätä selvitysalueella sijaitsevaa entistä kunnanlääkärintaloa. Kirkkotien alkupäässä on avoin pääasiassa nurmipintainen alue rakennussuunnitelmassa esitetyn "Ison torin" kohdilla. Selkeämpi aukio on syntynyt Shellin huoltoaseman/Matkahuollon kohdalla.

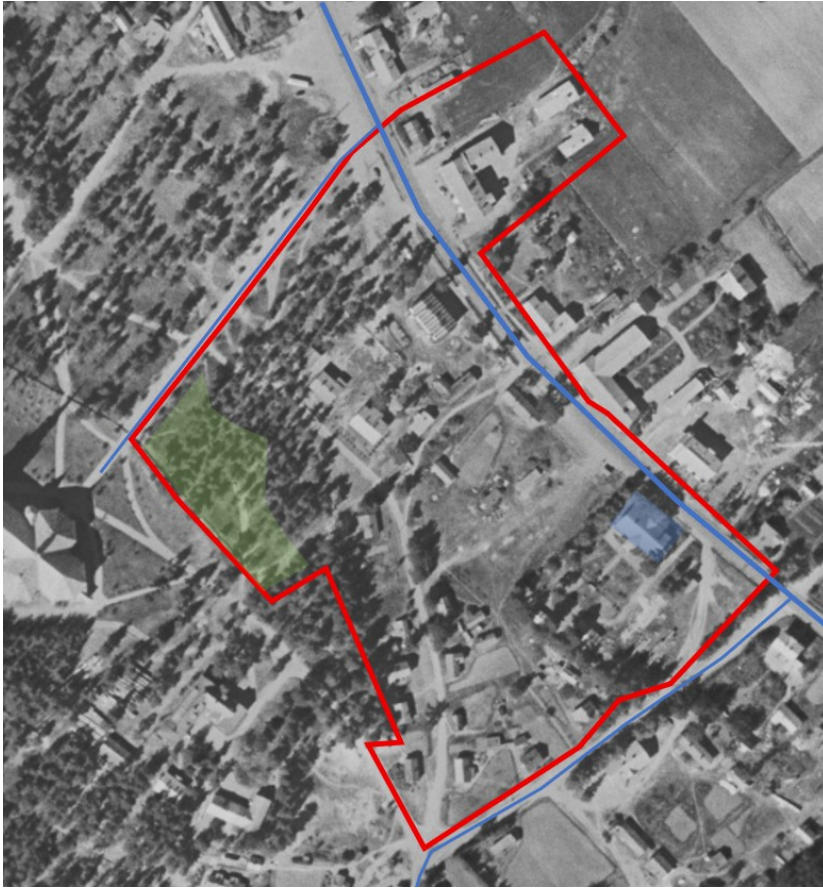
Kuva: / Ilmakuva 1954 © MML.

- Vuoden 1954 ilmakuvasa näkyvistä rakennuksista aluerajauksen sisäpuolella on näihin päiviin säilynyt vain Kylätie 24:ssä sijaitseva entinen kunnanlääkärintalo (korostettu sinisellä).
- Kulkuväylistä on säilynyt vanha maantie eli Kylätie ja kirkkomäelle nouseva Kirkkotie, myös Osikonmäen suuntaan lähtevä tie selvitysalueen kaakkoispuolella.
- Vuosikymmenten aikana katualueet ovat laajentuneet ja Kirkkotien vehreys vähentynyt pysäköintialueiden ja tonttien tehokkaamman rakentamisen myötä (vihreällä korostettu on metsäpohjaista aluetta).

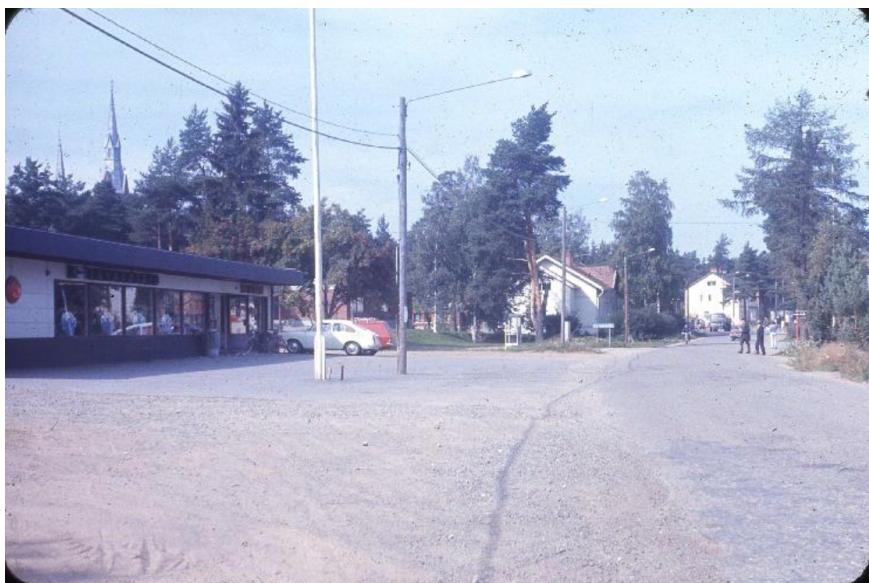
Kuva: Kylätie. Kunnanlääkärintalo kuvassa keskellä. Talon päädyn edustalla, Osikonmäelle haarautuvan tien kohdalla näkyvä mänty on edelleen olemassa.

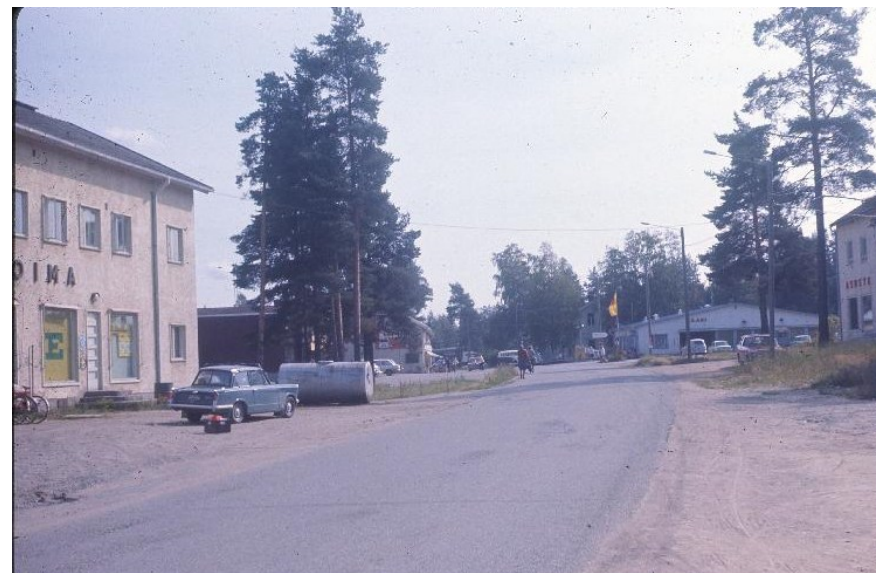
Kuva: Kylätie. 1950-luvulla rakennettu vaalea ja loivaharjainen huoltoasema + baari (linja-autoasema) on kuvassa oikealla.

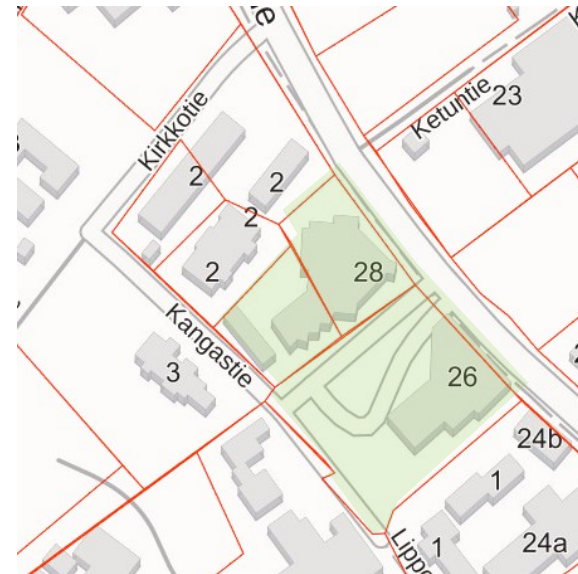
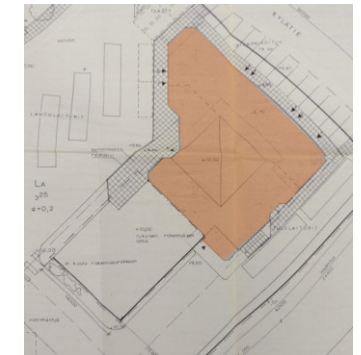
Kuva: Asemapiirros, johon korostettu oranssilla uudisosa. / Rakennusmiljö Oy 1984.

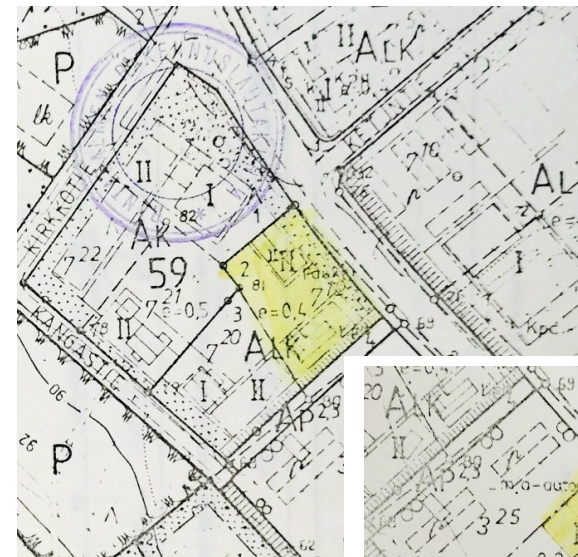
Kuva: Rakennuslupahakemuksen kaavakarttaotteeseen on korostettu keltaisella uuden osuuspankkitalon tontti. / RL 81/1987, liitekartta.

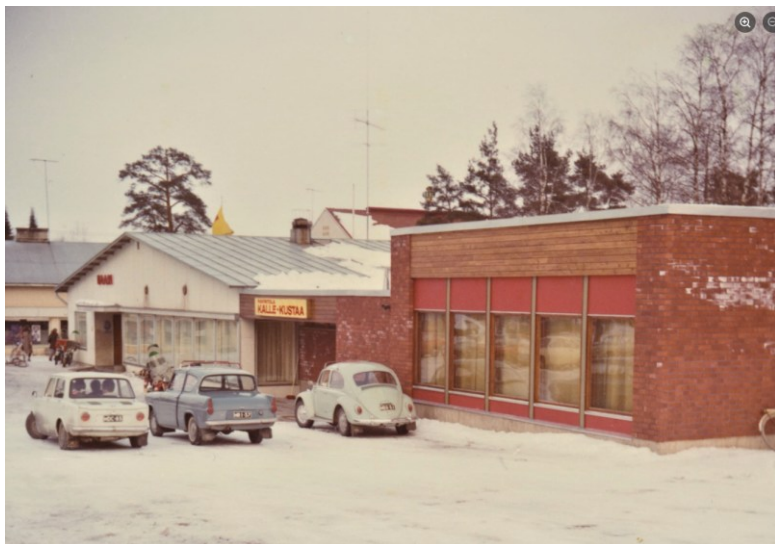
Kuva: Vaalea Shell-huoltoasema/baari -rakennus on 1950-luvulta ja punatiilinen ravintola-myymälä -laajennus 70-luvun vaihteesta. Vanha puoli, joka toimi myös linja-autoasemana, purettiin 1984 ja tilalle rakennettiin liikeyrakennus, johon säilynyt ravintolapuoli liitettiin. / Kuva Facebook-sivustolla Rantasalmen historiasta kiinnostuneet, julkaisija Matti Hartikainen 2.3.2021.

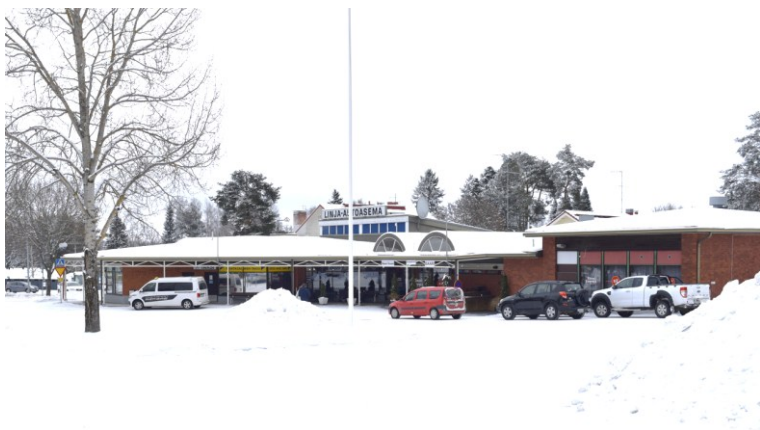
Kuva: Linja-autoasema -kylän alapuolella on 1980-luvulla rakennettu liikeyrakennus ravintolatiloihin ja oikealla vanhempi ravintola-myymäläsiipi, jonka tasakatto on muutettu aumakatoksi. Matkahuolto on lopettanut.

Säilyneisyys Kohtalainen. Huoltoasema-ravintola -rakennuksesta säilynyt ravintolasiipi on 1980-luvulla liitetty saumattomaksi osaksi uutta linja-autoasema- ja liikeyrakennusta. Tämän jälkeen rakennuksen julkisivuihin ei ole tehty merkittäviä muutokorjauksia.

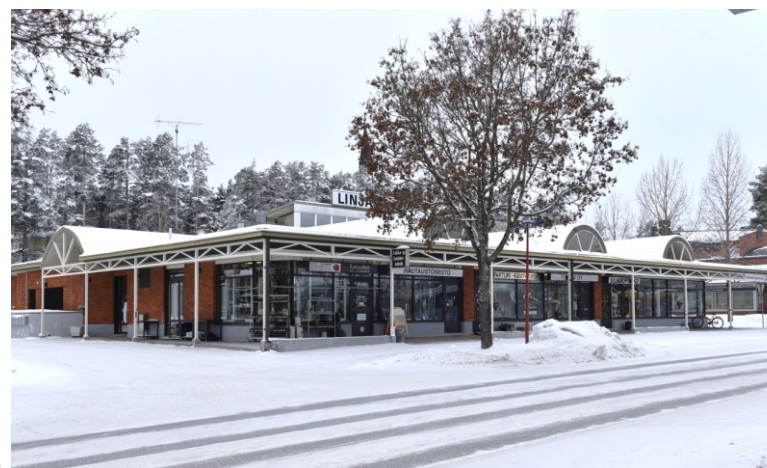
Kuva: Kookkaat lunetti-ikkunat ja katokseksi jatkuva katonlape koristeuineen määrittävät rakennuksen ulkoarkkitehtuuria.

Dokumenttiarvot Linja-autoasemarakennuksessa on säilynyt sen 1980-lukulainen postmodernismista vaikutteita saanut ilme, jossa ylisuuret lunetti-ikkunat ja katokseen liitetty teräsristikkoristelu antavat muutoin yksinkertaiselle ja matalalle rakennukselle leikkisyyttä ja luonnetta.

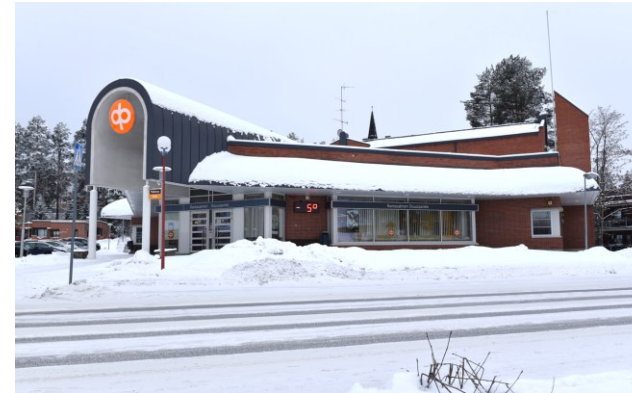
Pankkisaliin johtava pääsisäänkäynti on kokonaisuuden kulminaatiopiste, wow-elementti, joka kiinnittää huomion.

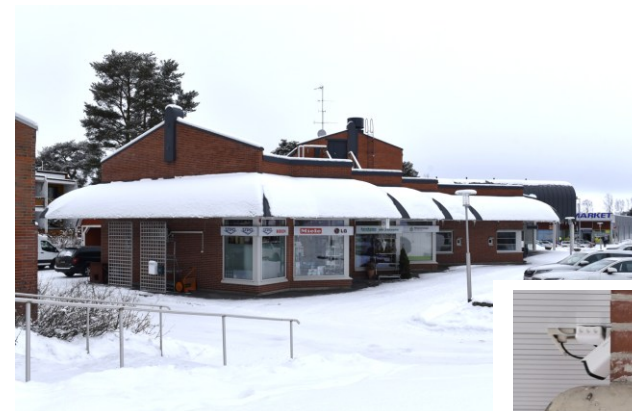
Pankkitalon ulkoarkkitehtuurin ilme perustuu massan ja katon moniin taitteisiin ja kaareviin muotoihin.

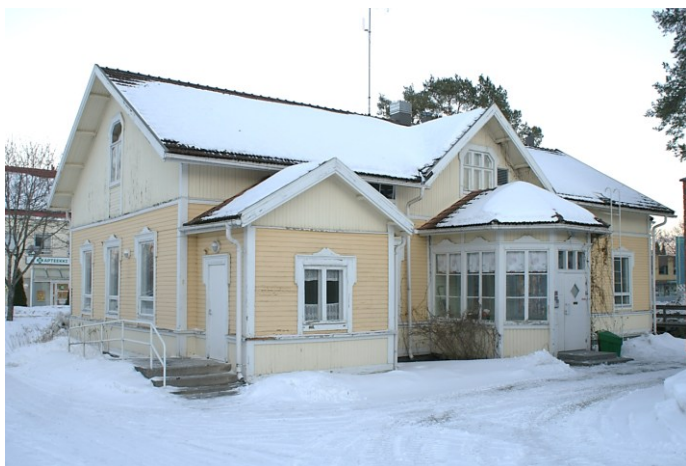
Kuva: Talossa on kolme kuistia, joista alun perin harjakattoinen umpikuisti vei vastaanottotiloihin, mutterinmuotoinen lasikuisti lääkärin asuntoon ja kaakkoispäädyinkorkea umpikuisti asunnon keittiöpuolelle.

Ajoitus 1911
Rakennuttaja Rantasalmen kunta
Runko Hirsi nurkkasalvoksilla
Julkisivut Pysty-vaaka-pysty-laudoitus nurkka- ja kerroslistoin
Katto Harjakatto, poikkipäädyt; betonitiili
Sokkeli Lohkokivi

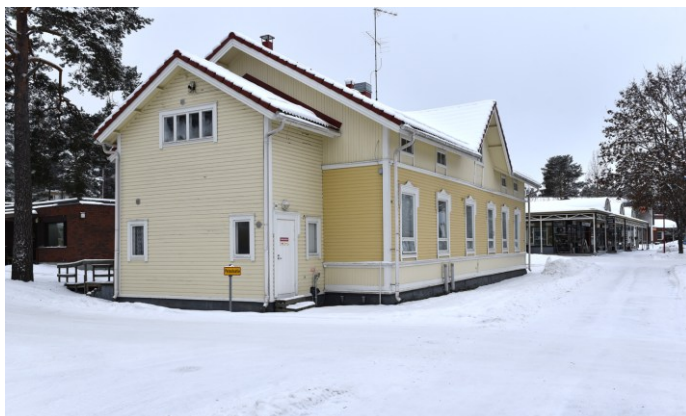
Kuva: Katujulkisivu. Keittiöpuolen päätykuistia on jossakin vaiheessa laajennettu/korotettu.

Kohtalainen. Alkuperäisessä koossaan säilyneessä talossa on edustettuna puurakentamisessa tavallisia tyylipiirteitä 1900-luvun vaihteen molemmin puolin. Julkisivujen eheyttä ovat heikentäneet rakennusosien, kuten ikkunoiden ja ovien uudistukset alkuperäisestä mallista poikkeaviksi. Paljon on säästynytkin, kuten 1900-luvun alkuun palautuvat rakenneratkaisut ja julkisivujen verhoustapa, suurehkot erimalliset kuistit pihafasadissa, katon poikkipäädyt sekä keskikoristeella somistettu ikkunoiden otsikkomalli.

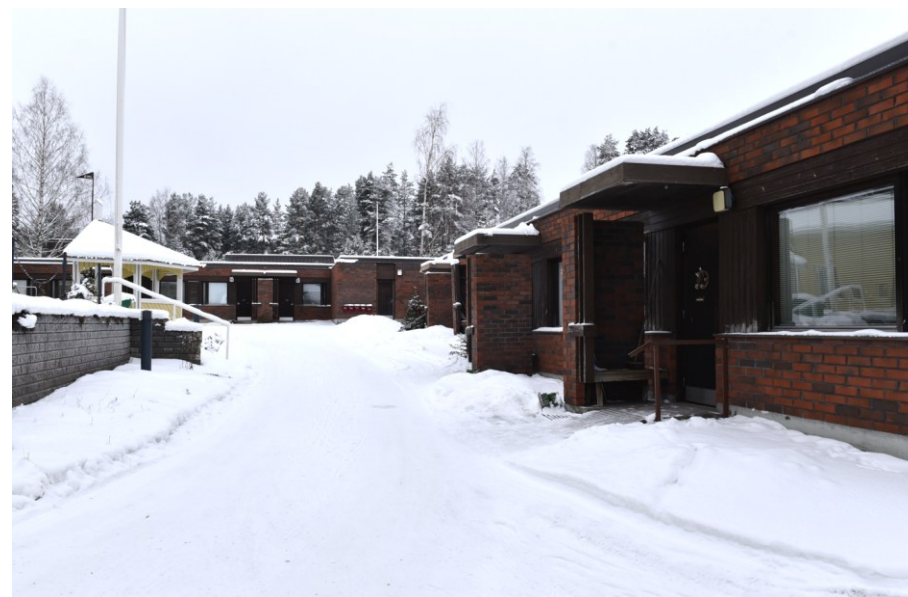
Kuva: Punatiiliset rivitalot on sommiteltu suorakulmaiseen koordinaatistoon.

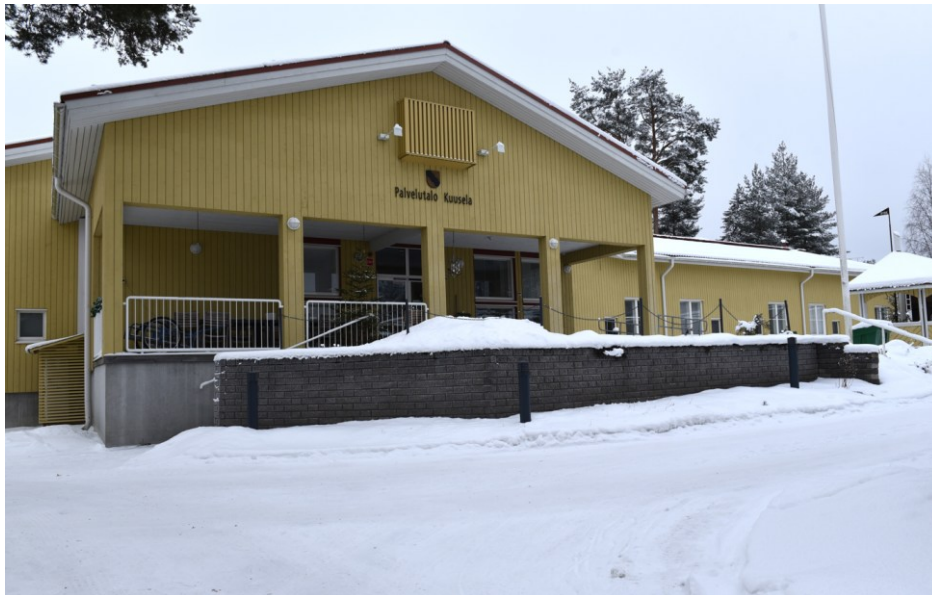
Kuva: Vanhan lääkärin talon pihapiiriin rakennettu uusi 20-paikkainen vanhusten palvelukoti palautti puurakentamisen harjun juurelle, josta vanhat pientalot purettiin 1970-luvulla tiilisten vanhustentalojen ja vanhainkodin tieltä.

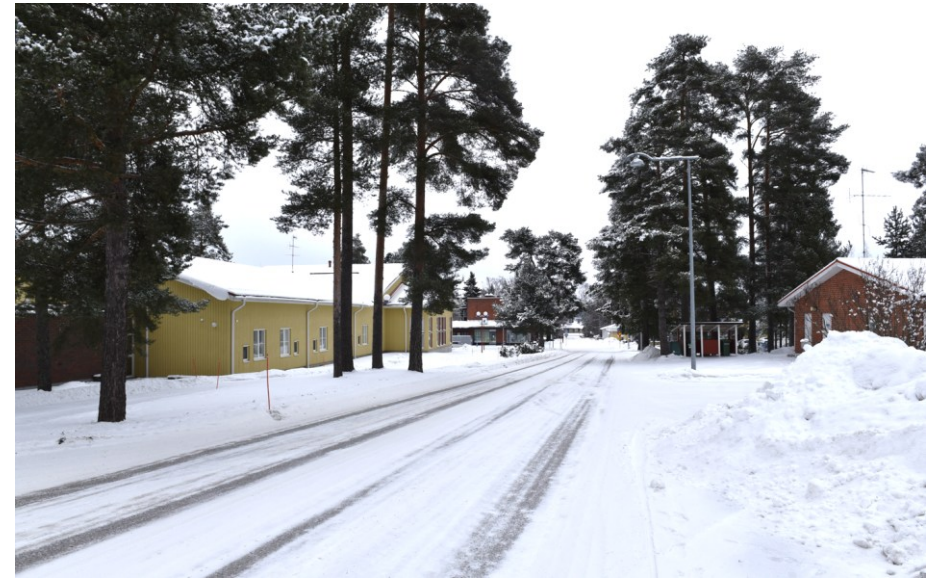
Kuva: Uusi harjakattoinen puurakennus muutti Ilveksentien ympäristöä perinteikäämmäksi. Säästetyt männyt ovat katunäkymän kaunistajia.

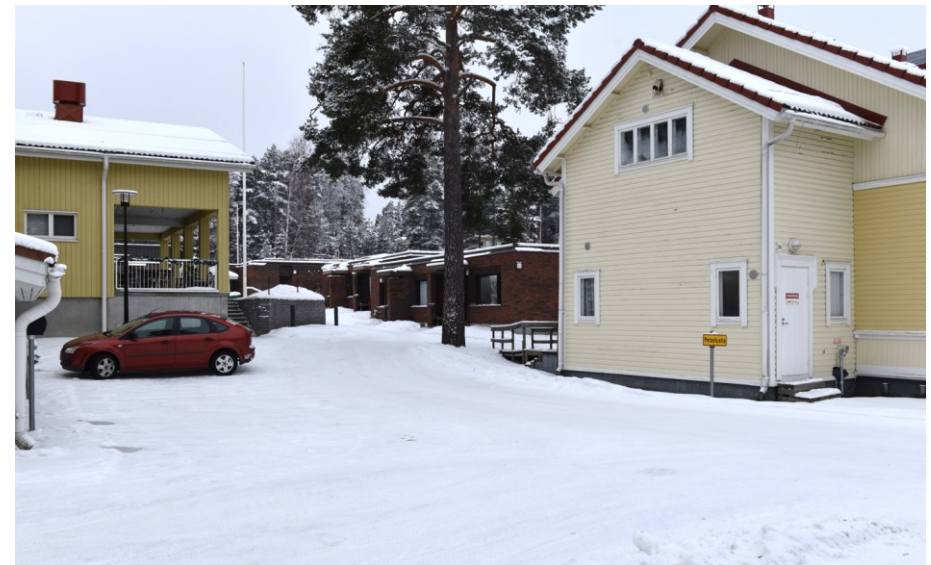
Kuva: Uusi palvelukoti. Perinteinen puurakentaminen ja rationaalinen matala rakennustapa rinnakkain kunnanlääkärin talon tontilla.

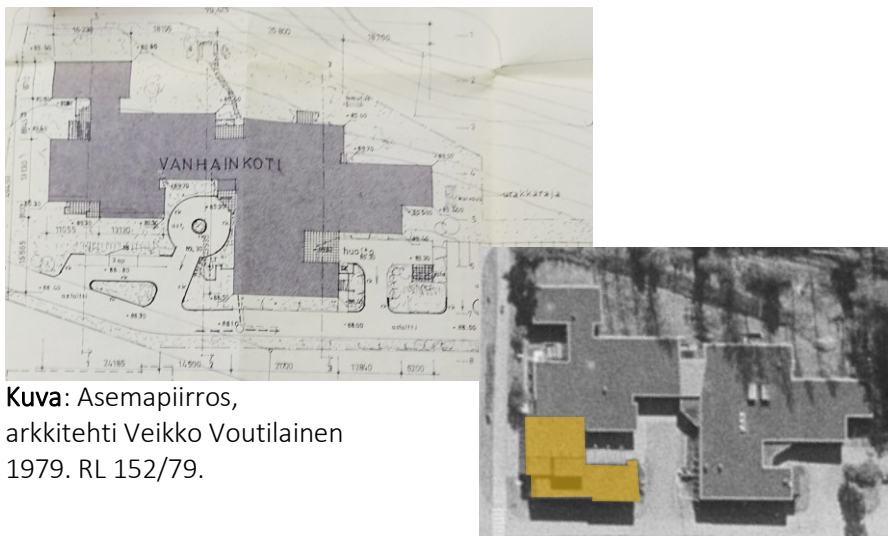
Kuva: Asemapiirros, arkkitehti Veikko Voutilainen 1979. RL 152/79.

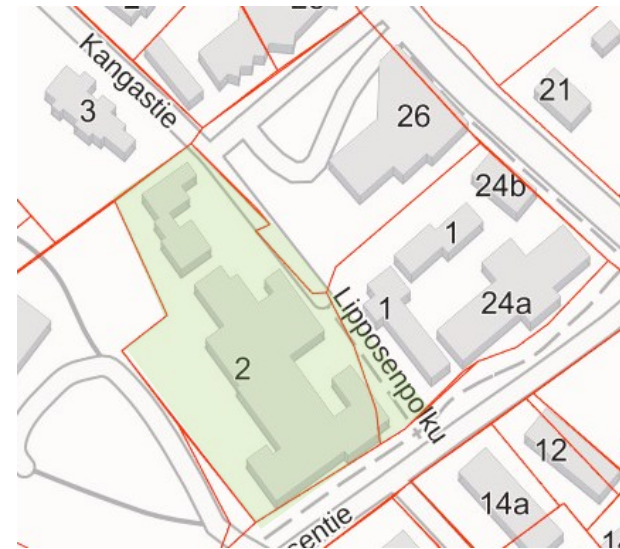
Kuva: Vanhainkodin laajennusosa korostettu kuvaan oranssilla. / Ilmakuva 2007 © MML

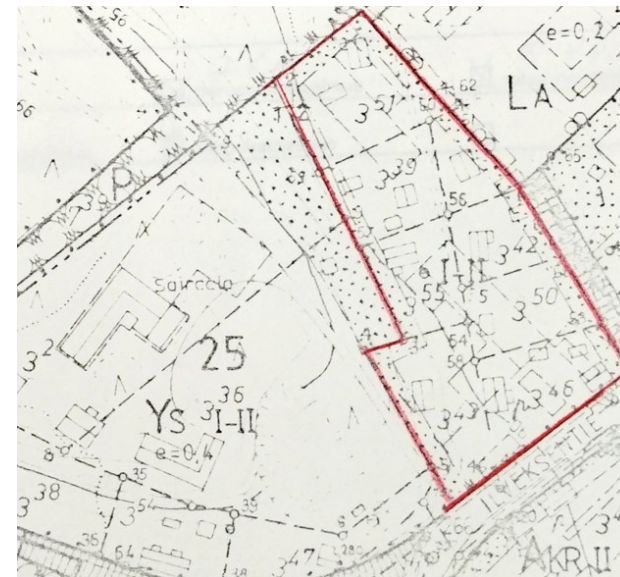
Kuva: Rakennuslupahakemuksen kaavakarttaotteeseen on korostettu punaisella suunnitellun vanhainkodin rakennuspaikka, jolla on useita pientalokiinteistöjä. / RL 152/79, liitekartta.

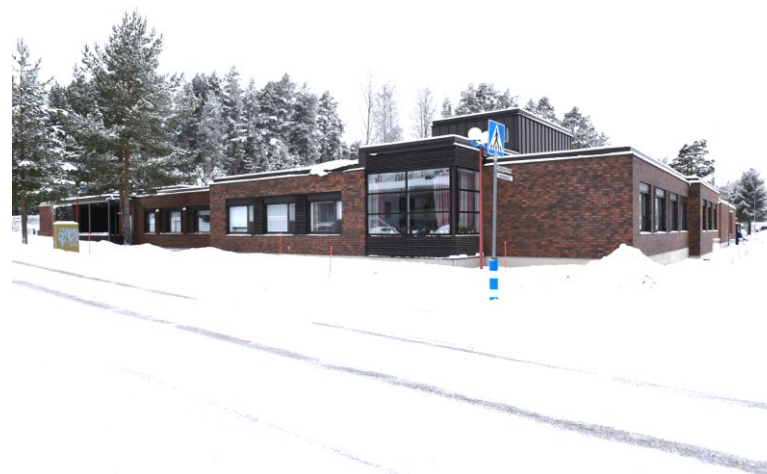
Kuvat: Rakennusmassoittelu on lähtenyt sisätilojen tarkoituksenmukaisuudesta ja sisäisen liikenteen sujuvuudesta sekä perusmuodon eli suorakulmisen särmiön variaatioiden porrastuksista, joilla on aikaansaatu erilaisia ulkotiloja.

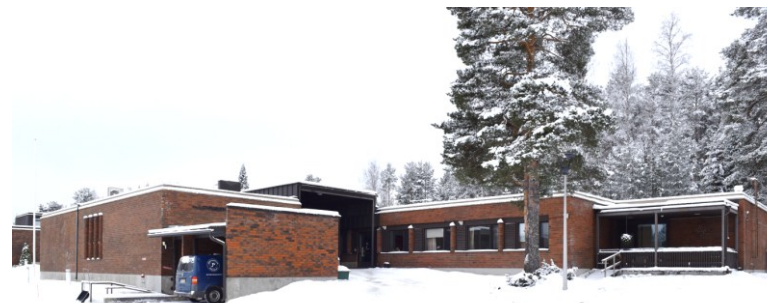
Kuva: Palvelukeskus jää hieman sivummalle tienvarsitaajaman pääväylästä eikä rakennus mataluutensa vuoksi nouse esille kuin Lipposenpolun ja Ilveksentien ympäristössä.

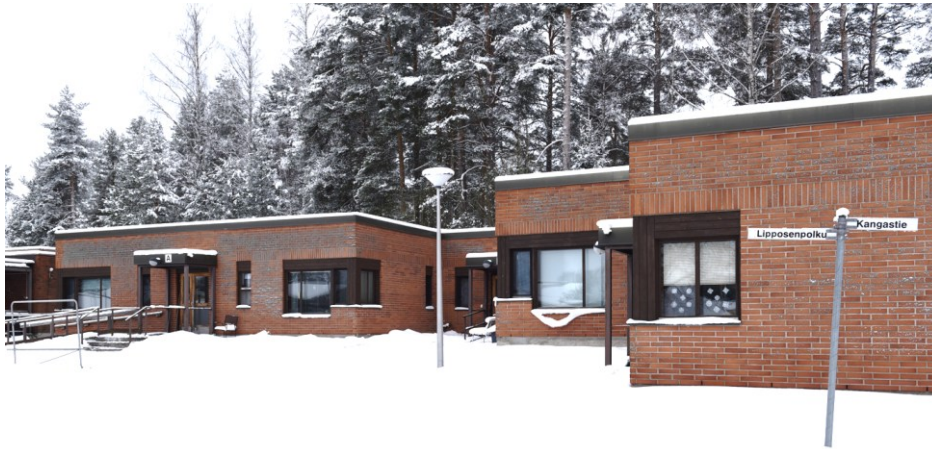
Kuva: Vuonna 1988 valmistunut rivitalo eli vanhustentalo mukailee palvelukeskuksen monikulmaista pohjamuotoa. Julkisivujen rytmi perustuu kulmaikkunoihin. Taloon tuli 10 yksiötä, jotka oli ryhmitelty kahteen neljän asunnon ja kahteen yhden asunnon soluun. Ulko-ovet ovat lakattuja lasiaukollisia puuvia.

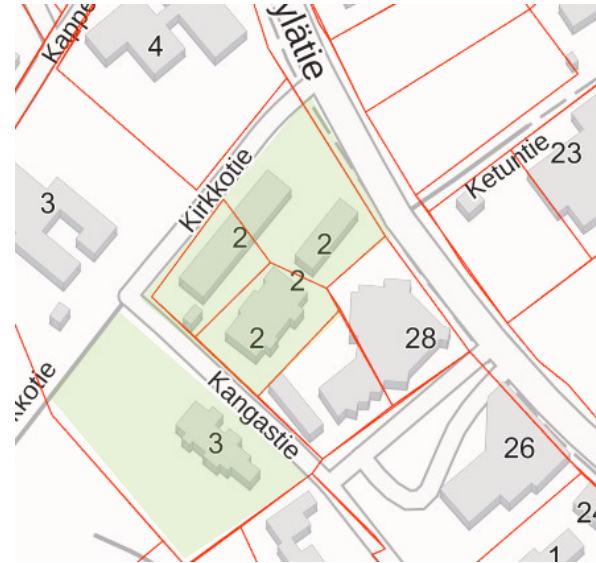
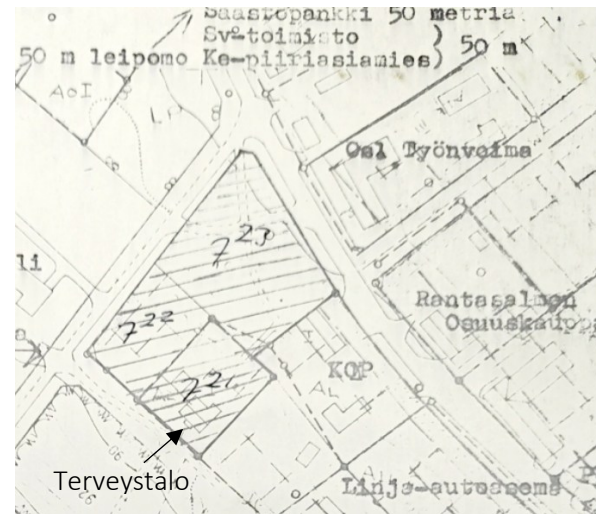
Kuva: Poikkeuslupan hakemukseen liitettyssä karttaotteessa oli kuvattu vinoviivituksella tuleva vanhusten talojen alue ja kuvattu lähialueella olevat palvelut. / RL 765/71, liitekartta (Karttapohjana Rantasalmen kirkonkylän pohjakartta).

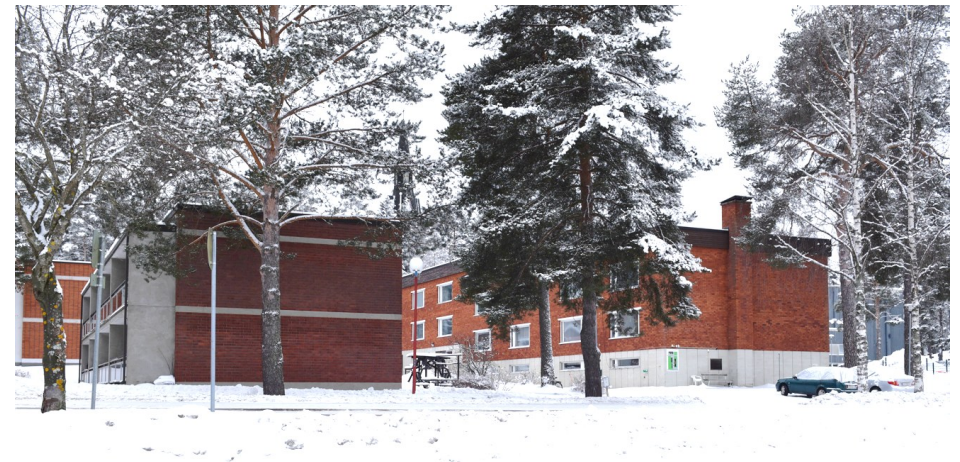
Kuva: Kylätien varrella olevat vanhustentalot; vasemmalla Kangastie 2 (1986) ja oikealla Kirkkotie 2 (1972).

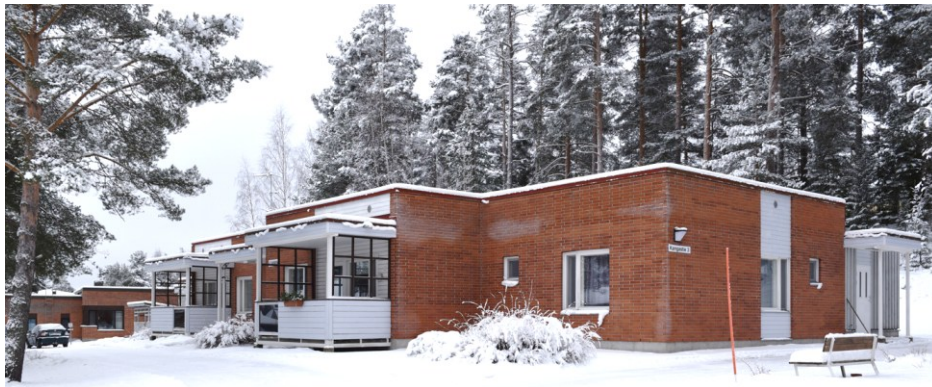
Kuva: Kangastie 3. Tiiliset aukkojulkisivut ja kattomuodosta juontuva laatikkomaisuus, samoin kuin pääsääntöisesti pieniin yksöihin perustuva tilaohjelma, yhdistävät neljää eri suunnittelijan käsialaa olevaa asuinrakennusta. Ne ovat kuitenkin eri talotyyppejä, ja lisäksi omanlaisia massoittelun ja yksityiskohtien osalta.

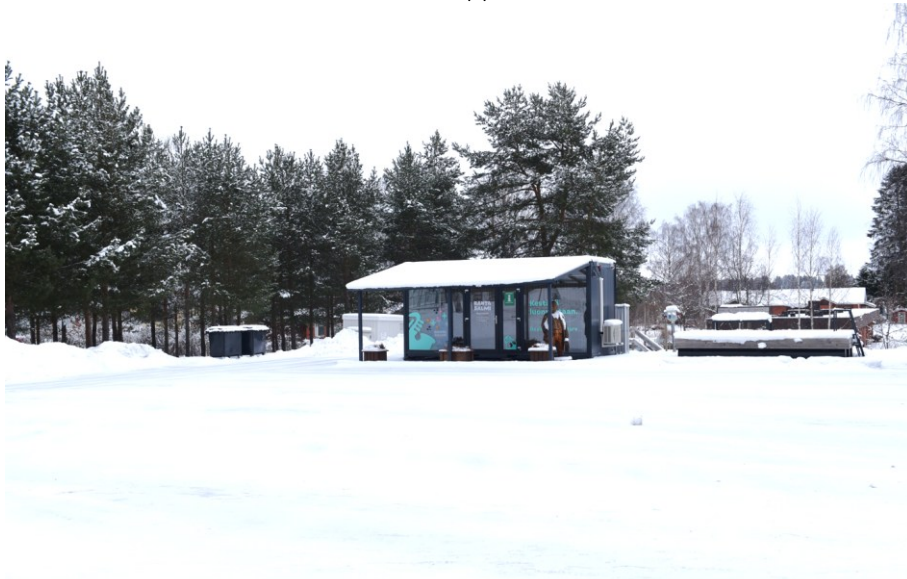
Kuva: Torialueella on vesi- ja jätepiisteet ja sähköt. Parkkialueella on sähköautojen latauspiste. Torilla on myös yksi Rantasalmen kunnan keskustaarakentamista diginäyttöistä. Lippostorilla järjestetään Lipposmarkkinat vuosittain elokuun alussa.

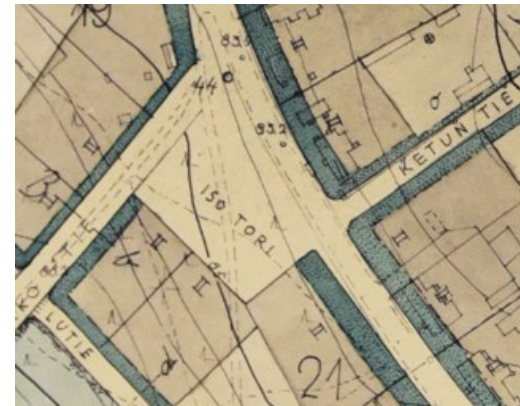
Kuva: Rantasalmen rakennussuunnitelma nro 1 (1945). Aukio risteysalueen reunalla osoitettu torialueeksi.

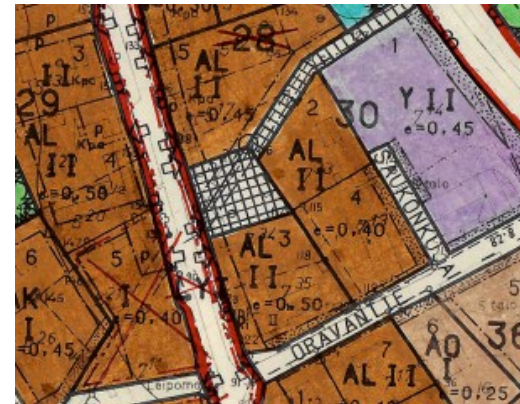
Kuva: Ak nro 30 (1991). Torialueeksi merkitty osa AL-tonttien keskellä, K-Marketin eteläpuolella.

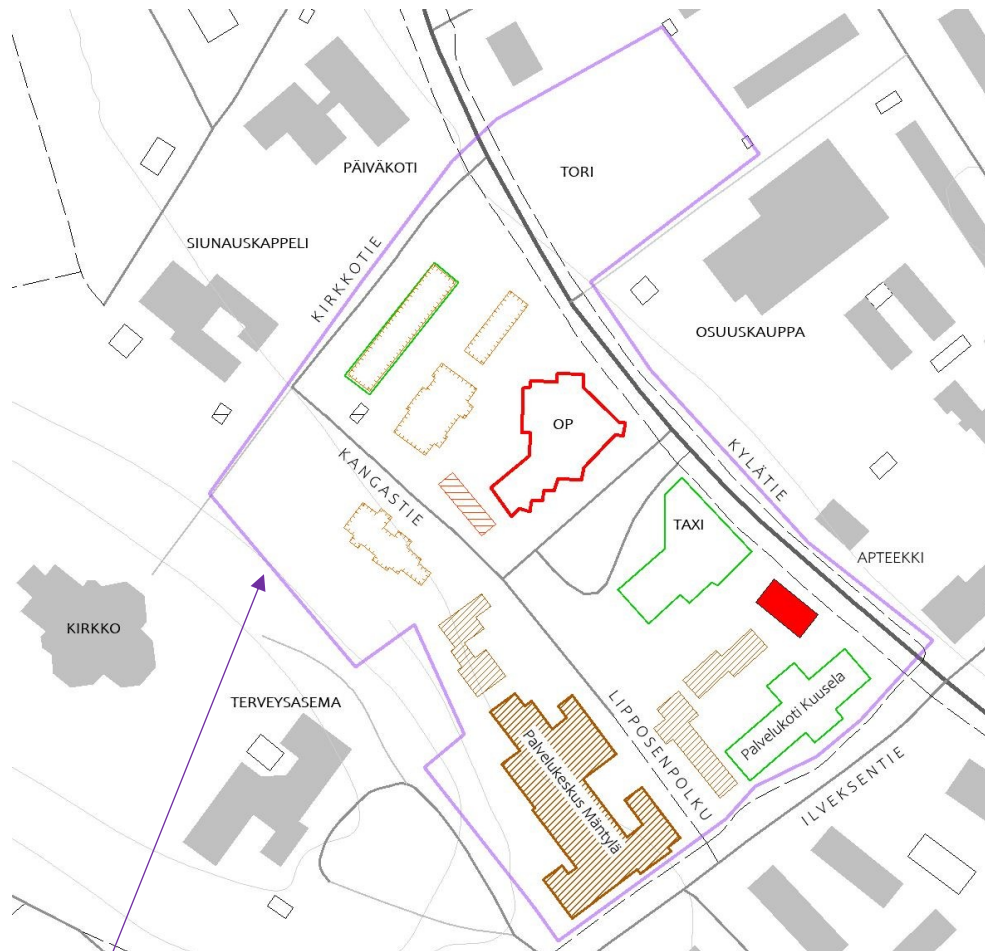
Selvitysalue

Maastotietokanta 02/2026 © MML
Muokaus ja merkinnät Selvitystyö Ahola
