Nro WO-00799414

2.4.2020

Kuntoarvioraportti

Tuusmäen koulu
Tuusmäentie 835
58940 Tuusmäki

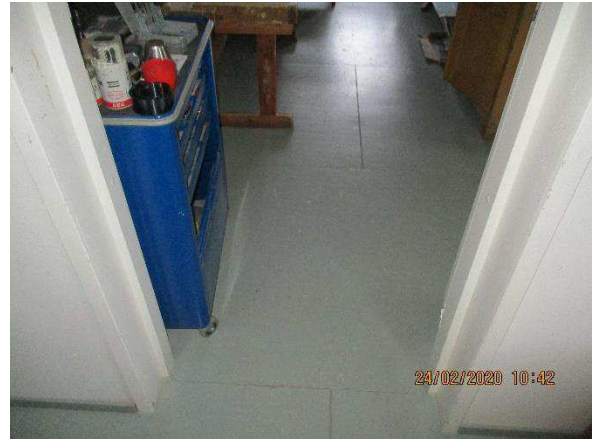
Kuva 18. Teknisen tilan lattia-/välipohjarakennetta 2. kerroksessa.

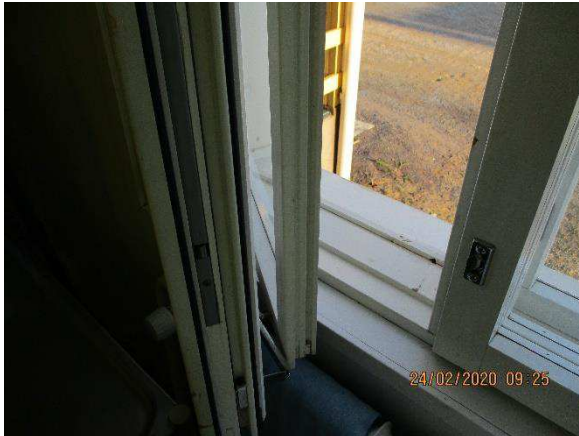
Kuva 24. Uusittuja MSE-ikkunoita 1. kerroksessa.

- Ikkunoiden kunnostuskorjaus/maalaus.

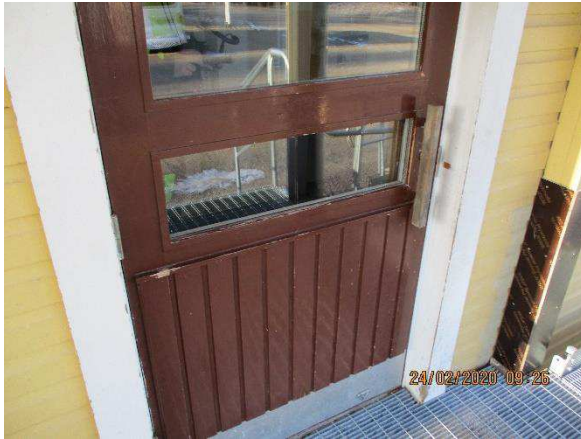
Kuva 27. Keittiön päädyssä oleva etupihan puoleinen ulko-ovi.

- Ulko-ovien huoltokorjaus/-maalaus

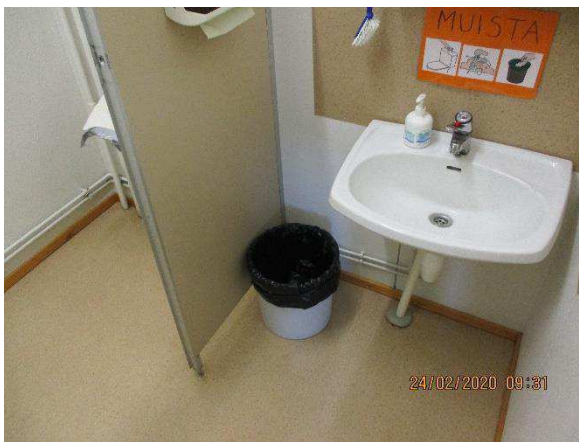
Kuva 38. Miesten Wc-tila 1. kerroksen aulan vieressä.

- Wc-tilojen peruskorjaukset 5...10 vuoden kuluessa.

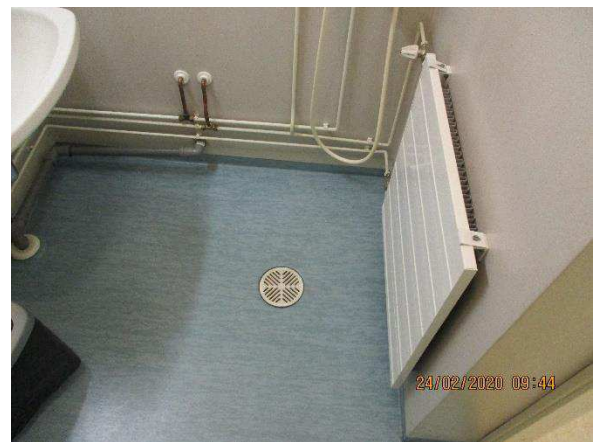
Kuva 39. Opettajien huoneen vieressä oleva Pesuhuone/Wc-tila, 1. krs.

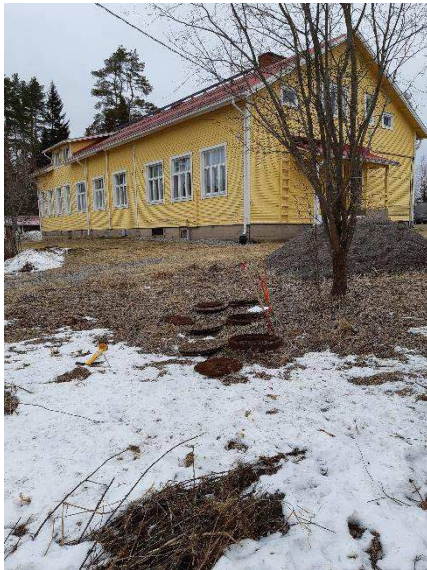
Kuva 56. Saostuskaivot rakennuksen pihalla

- Virheellisten kaatojen korjaus. **500 €**
- Viemärikuvaus rasva- ja kiintoainekertymien sekä muodonmuutosten selvittämiseksi. **1 500 €**
- Täyttymishälytys saostuskaivoon. **600 €**

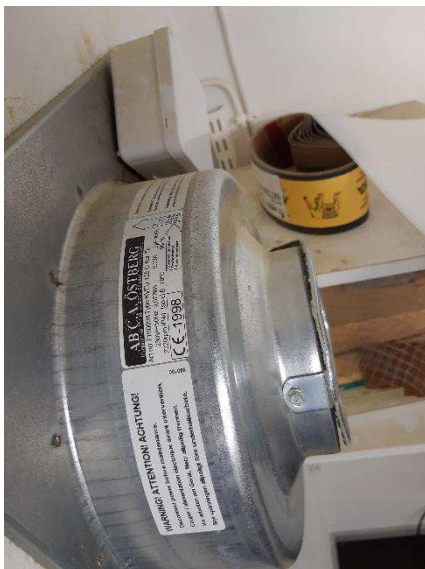
Kuva 62. Poistoilmapuhallin teknisen työn luokassa.

- Teknisen työn luokkien puhaltimien uusiminen ja imukärsien lisäys 1...3 vuoden kuluessa **4 000 €**
- Saunatilojen kanavien puhdistus 1...3 vuoden kuluessa **500 €**
- Keittiön poistoilmapuhaltimen uusiminen 1...3 vuoden kuluessa **800 €**

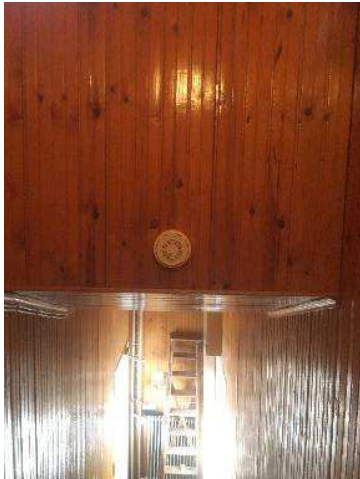
Tiloissa on patteritoimisia palovaroittimia. Palovaroitin porrashuoneessa oli asennettu seinäpintaan. Palovaroitin ei toimi pystypinnalle asennettuna, vaan se pitää asentaa vaakapinnalle.

Kuva 64. Palovaroitin asennettu väärin.

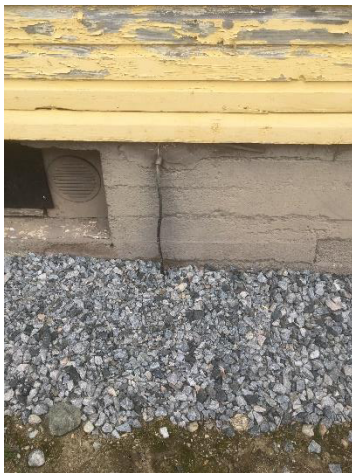
Kuva 65. Puutteellinen kaapeli suojaus seinällä.

- Normaalit huolto- ja kunnossapitotoimenpiteet.
- Kaapeleiden mekaanisen suojauksen korjaus ulkoseinällä ja valaisinpylvään juuressa. **200 €**

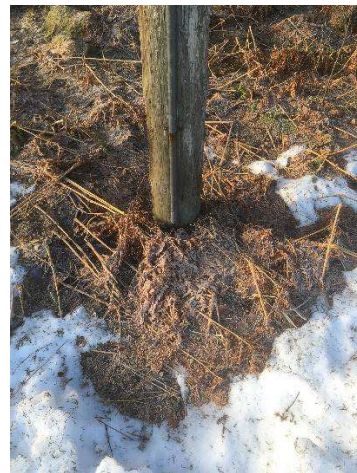
Kuva 66. Puutteellinen kaapelin suojaus valaisinpylvään juuressa.

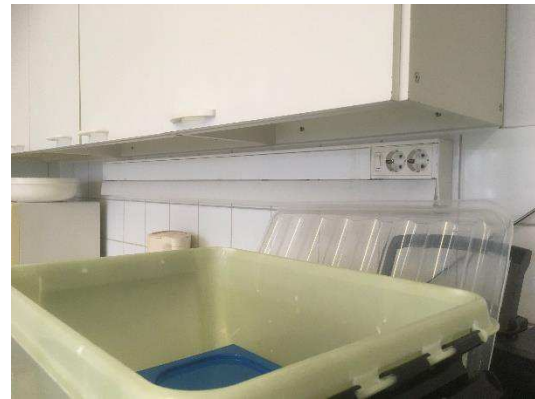
Kuva 76. Keittiön rikkinäinen työpistevalo.

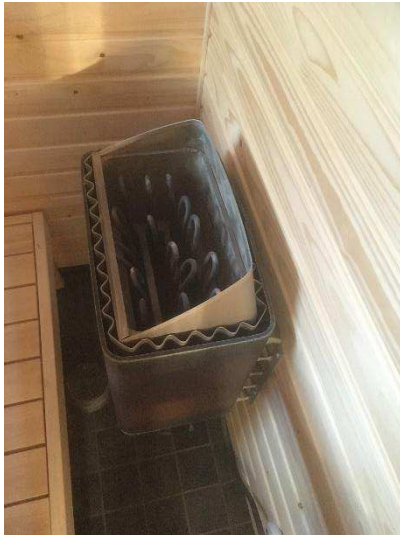
Kuva 81. Saunan kiuas, joka ei ole käytössä.

- Kiukaan uusinta
