# Kuntoarvio + 10 v pts

Paloasema

28.6.2024

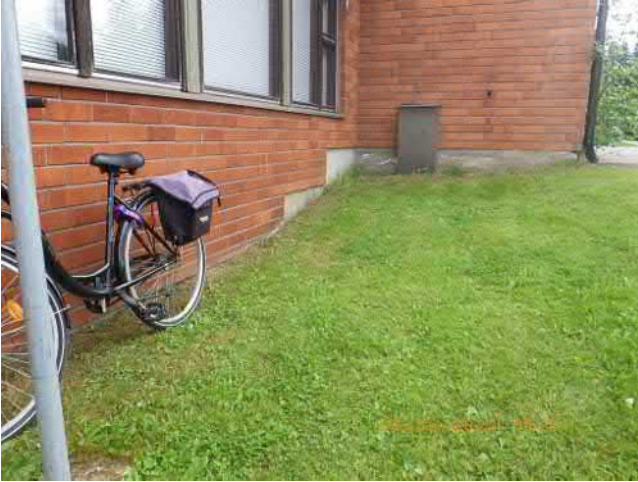
**Kuva 19** Ulkoseinien alaosat ovat paikoin maanpinnan tasolla.

- 1) Sadevesien poiston korjaaminen niin, että vedet eivät pääse kastelemaan ulkoseiniä. **Reagointi: 1-2 v, hinta-arvio: 5 t€.**
- 2) Läpivientien tiivistys. **Reagointi: Välitön, hinta-arvio: 2 t€.**
- 3) Peltiverhouksen uudistaminen. **Reagointi: 1-2 v, hinta-arvio: 15 t€.**
- 4) Jäkälän poisto julkisivusta ammattilaisen toimesta. **Reagointi: 2-3 v, hinta-arvio: 7 t€.**
- 5) Liimapuupalkkien käsittely. **Reagointi: 1-2 v, hinta-arvio: 5 t€.**
- 6) Ulkoseinärakenteiden kuntotutkimus (tehtyjen tutkimusten lisäksi) eri sivuilta ja korkeuksilta sekä sisäpuolisen rakenteen ilmatiiveyden tutkimus merkkiainekaasulla. **Reagointi: 0-1 v, hinta-arvio: 5 t€.**

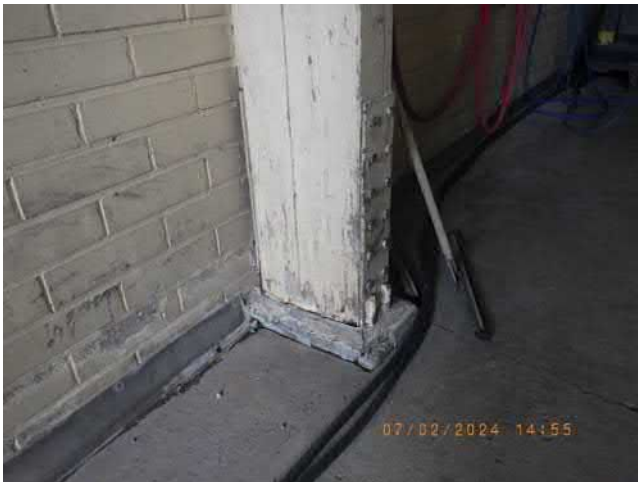
- Rakennuksen rakentamisen aikaudella tehty/valmistuneet tiilverhoiltujen rakennusten taustatilan ilmarako on jäänyt vähäiseksi, ilmarako on täyttynyt osittain laastipurseista ja/tai laastipurseet ovat seinän alaosassa. Rakennuksen rakentamisen aikaudella tehty/valmistuneet tiili/betoni-villa-tiilirakenteiset ulkoseinät on todettu vaurioitumisherkiksi rakenteiksi edellä mainitusta syystä sekä viistosateen aiheuttaman kosteusrasituksen seurauksena. Ulkoseinäeristeen ulkopinnan vaurioitumisesta ei ole merkittävää haittaa, jos rakenteesta ei ole ilmayhteyttä sisätilan suuntaan eli sisäpintojen rakenneliittymät ovat ilmatiiviit. (Ks. kuva 25 ja toimenpide-ehdotus 6)

**Kuva 25** Pesuhallin tiiliseinän alaosassa on paikoin kosteuden aiheuttamaa maalipinnan hilseilyä.

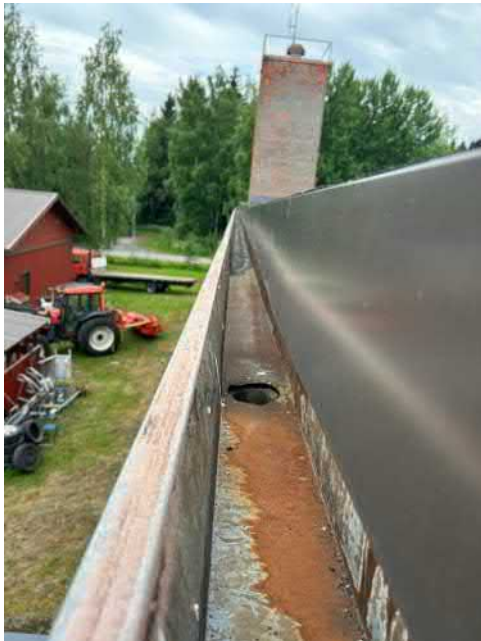
**Kuva 29** Paloaseman sadevesikouruissa on ruostetta.

- 1) Sadevesijärjestelmän uusiminen ja täydentäminen katolta asti sadevesiverkoston asti. **Reagointi: 1-2 v, hinta-arvio: 15 t€.**
- 2) Harjan tuuletushuuvan rakennuslevyn asentaminen paikalleen **Reagointi: 0-1 v, hinta-arvio: 2 t€.**
- 3) Letkuvaraston katon kaatojen parantaminen niin, että vesi pääsee valumaan pois katolta. Räystäspellityksen uusiminen. **Reagointi: 1-2 v, hinta-arvio: 4 t€.**
- 4) Puuverhoiltujen osien uudistaminen. **Reagointi: 1-2 v, hinta-arvio: 15 t€.**
- 5) Huoltorakennuksen vanhemman osan yläpohjan tuulettuvuuden tarkastaminen. **Reagointi: 0-1 v, hinta-arvio: 5 t€.**
- 6) Yläpohjan kuntotutkimuspisteiden paikkakorjaukset. **Reagointi: Välitön, hinta-arvio: 2 t€.**
- 7) Palosaseaman kohdalla yläpohjarakenteen ilmatiiveyden parantaminen uusimalla höyrynsulkumuovi sekä kastuneiden eristysmateriaalin korvaamine uusilla. **Reagointi: 2-3 v, hinta-arvio: -**

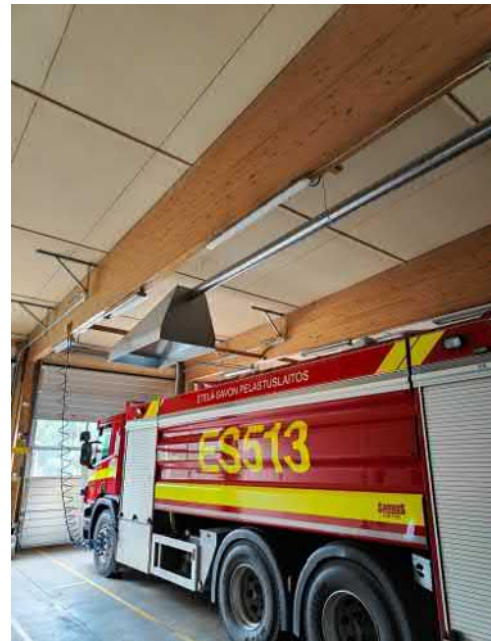
- Paloasema puolella sisäkattopinnoissa on paikoin kosteuden aiheuttamia jälkiä. Käytettävissä olevien asiakirjojen ja havaintojen perusteella yläpohjarakenteiden tiiveyttä ei ole parannettu kuntotutkimuksessa tehtyjen havaintojen jälkeen. Kuntotutkimuksessa tehtyjä rakennevauspisteitä ei ole paikkakorjattu. Kyseisille kohdille on mahdollista tiivistyä sisäilman kosteus kylminä vuodenaikoina. (Ks. kuvat 34-36 ja toimenpide-ehdotukset 6 ja 7)

**Kuva 34** Vesikaton/yläpohjan pääkannattajana ovat liimapuupalkit.

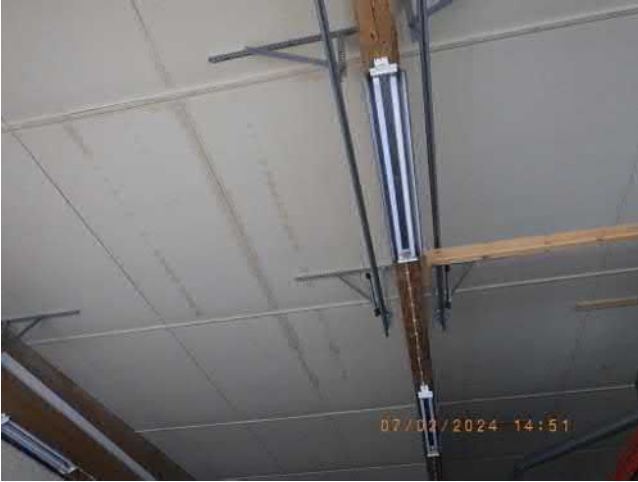
**Kuva 35** Sisäkattopinnoissa on paikoin vesivuotojälkiä.

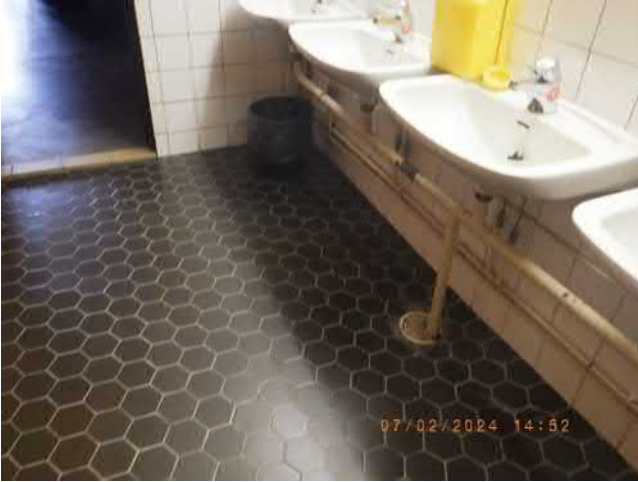
**Kuva 39** Lattialaatoitu on todennäköisesti alkuperäinen.

1) Märkätilojen peruskorjaus. **Reagointi: 3-5 v, hinta-arvio: 30 t€.**

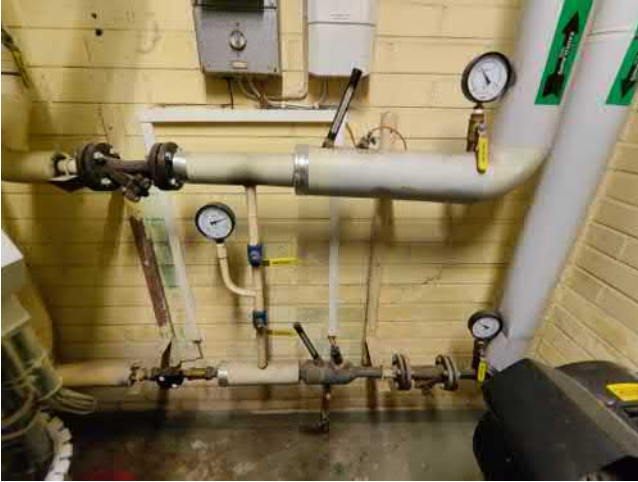
**Kuva 45** Kaukolämpöputkisto alkuperäinen. Etäluettava mittaus.

- 1) -Paisunta-astioiden huolto ja esipaineiden tarkastus.  
-Lämmönjakokeskuksen ja siihen liittyvien laitteiden toiminnassa ei havaittu puutteita. Teknistä käyttöikää jäljellä n.10-15 vuotta.  
-Normaalit kunnossapitotyöt ja seurantatutkimus. **Reagointi: , hinta-arvio: 30 t€.**
- 2) -Jos kohteessa on havaittu/havaitaan lämpöolosuhteiden kanssa puutteita ja verkosto tulee tasapainottaa ja perussäätää.  
-Alkuperäiskuntoisten sulku- ja säätöventtiilien toiminnan tarkastus ja tarvittaessa uusinta.  
-Patteri ja termostaattiventtiilien toiminnan tarkastus ja tarvittaessa uusinta. **Reagointi: 5-10 v, hinta-arvio: 5 t€.**

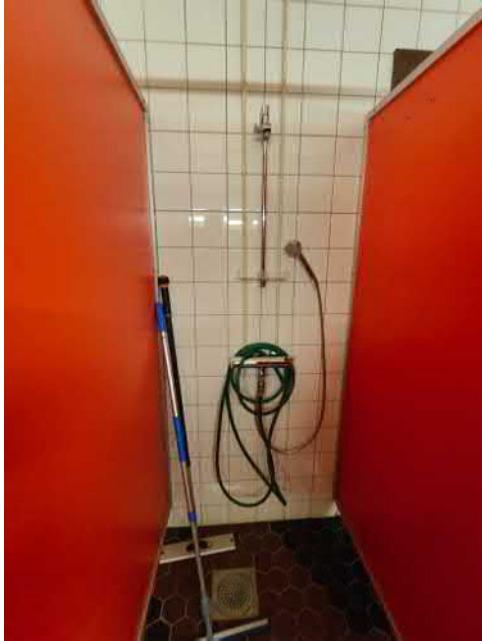
**Kuva 55** Osa vesi ja viemärikalusteista uusittu.

- Käyttövesiputkiston kuntotutkimus vanhalla osalla.
- Viemärien kuntotutkimus/kuvaus.
- Vanhimmat vesi- ja viemärikalusteet teknisen käyttöikänsä loppupuolella. Kunnon tarkastaminen ja tarvittaessa uusiminen.
- Suositellaan kierrettävän kalusteet läpi 2-3 vuoden välein. **Reagointi: 5-10 v, hinta-arvio: 10 t€.**

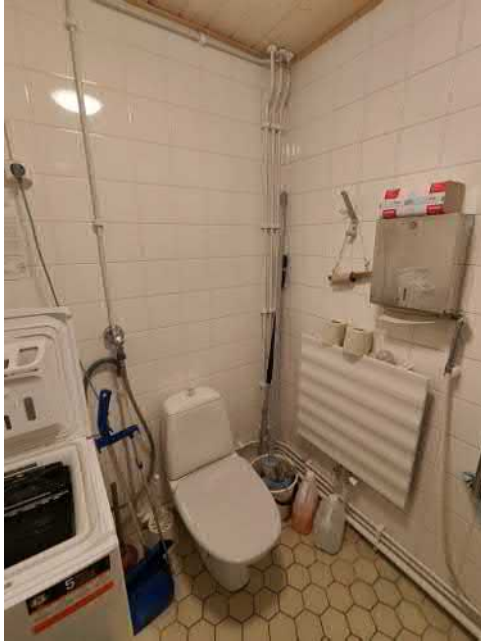
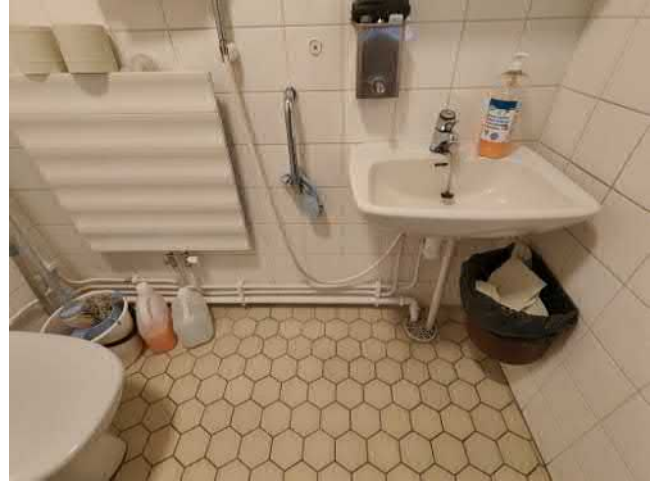
**Kuva 59** Käyttövesiputket uusittu komposiitilla. WC-istuin ja allashana vanhempia.

**Kuva 60** Käyttövesiputket uusittu komposiitilla. WC-istuin ja allashana vanhempia.

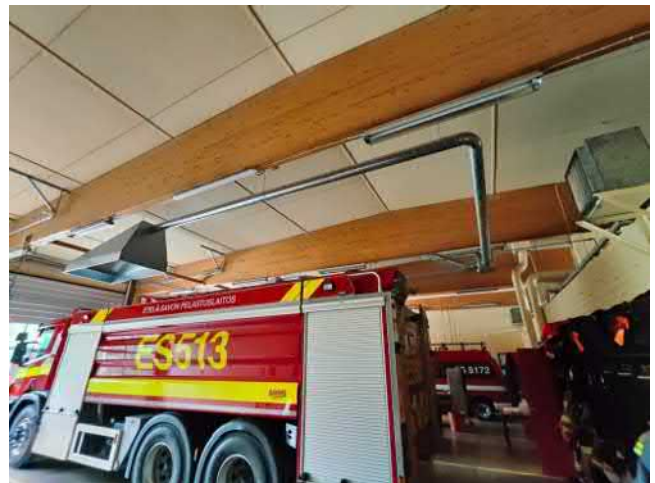
**Kuva 65** Autojen yläpuolella olevat kohdepoistot uusittu/lisätty hiljattain. Ajankohta ei ole tiedossamme.

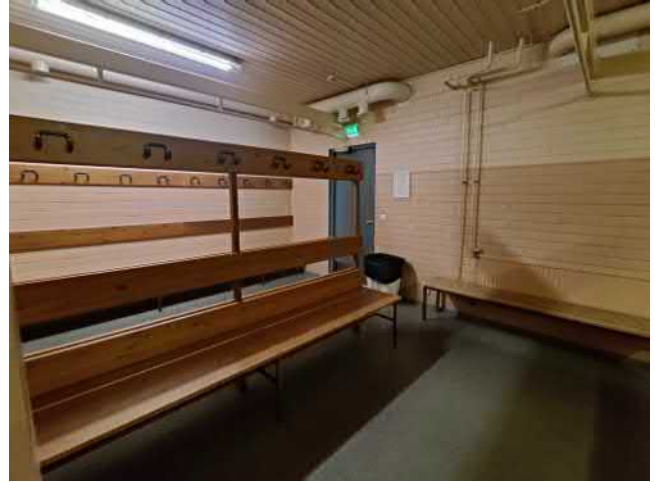
**Kuva 71** Yleiskuva kanavat ja päätelaitteet.

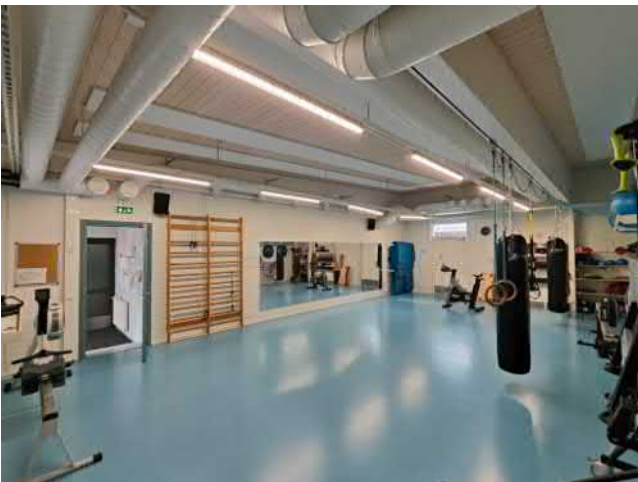
**Kuva 72** Yleiskuva kanavat ja päätelaitteet.

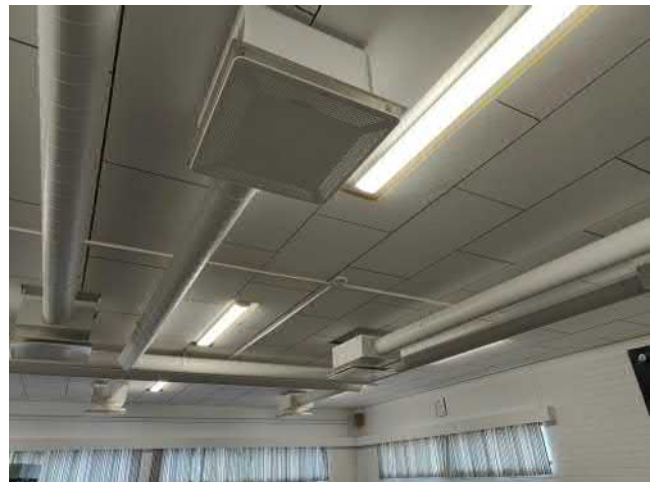
**Kuva 73** Yleiskuva kanavat ja päätelaitteet.

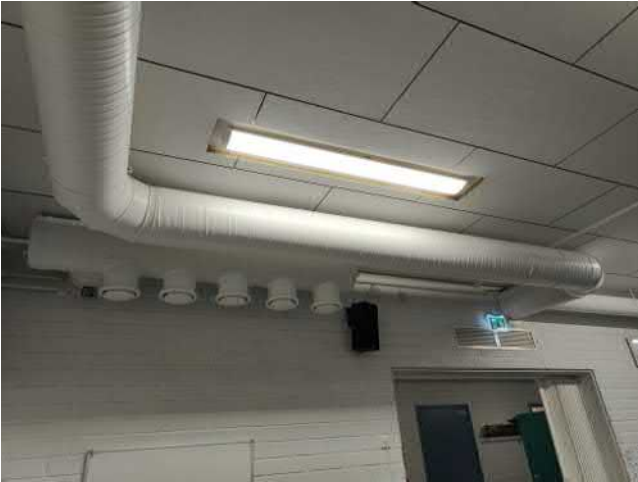
**Kuva 74** Yleiskuva kanavat ja päätelaitteet.

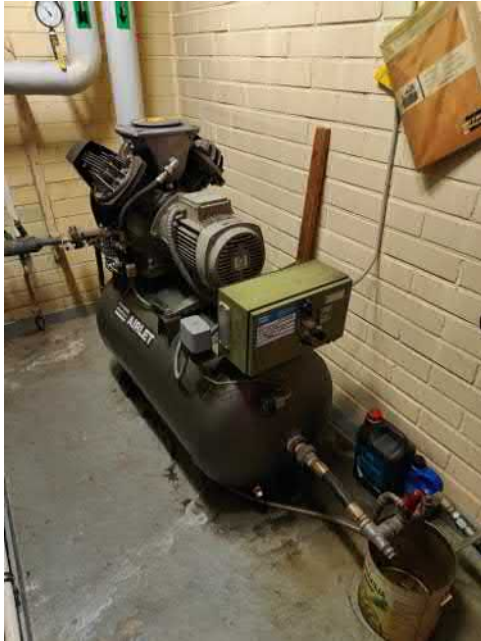
<b>KL 4 Hyvä</b> Kevyt huoltokorjaus 6-10 vuoden kuluessa
---

**Kuva 75** Paineilmakompressori Atlas Copco LE7.  
Edellinen huolto 23.8.2023.

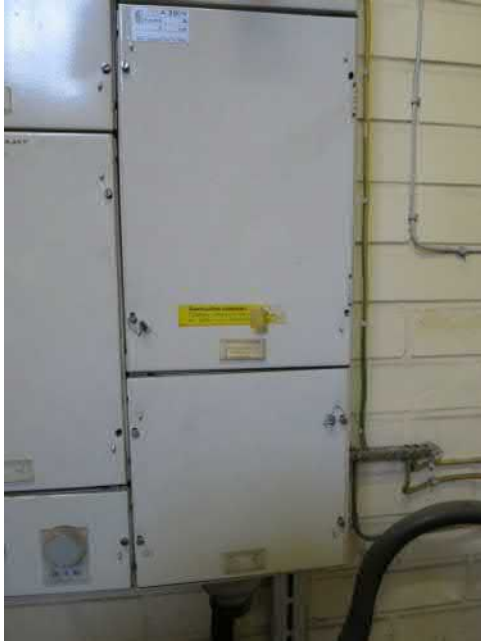
**Kuva 77** Sähköpääskus.  
Alkuperäinen vuodelta 1981

- 1) Pääkeskuksen uusimman nykyaikaiseksi 5-johdinjärjestelmän keskuksiksi (TN-S). Pääkeskus ovat elinkaarensa loppupuolella ja vanhentunutta tekniikkaa. **Reagointi: 5-10 v, hinta-arvio: 5 t€.**
- 2) Maadoitusjohtimien ja kiskotunnusten merkinnät. **Reagointi: 1-2 v, hinta-arvio: 0,5 t€.**
- 3) Valaisinripustuskiskojen ja muiden johtoteiden maadoittaminen potentiaalintasauskiskoon ja yleisesti maadotuisten tarkistus. **Reagointi: 1-2 v, hinta-arvio: 1 t€.**

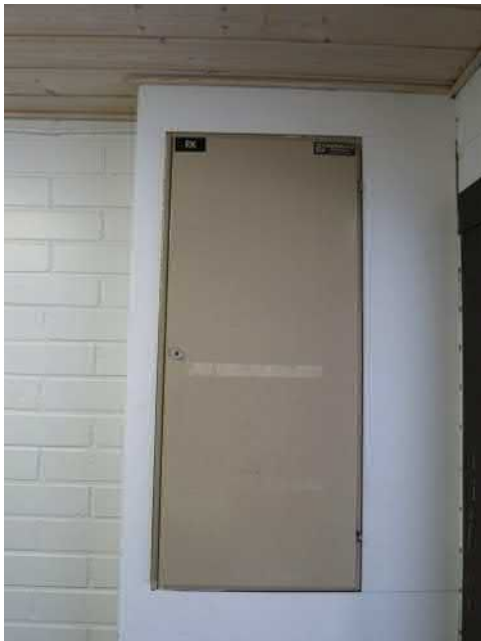
**Kuva 79** Huoltorakennusosassa (liikuntatilat),  
vanhahko ryhmäkeskus sisäänkäynnin komerossa.  
Vanhempaa aikakautta kuin muut huoltorakennusosan  
sähköistyksset.

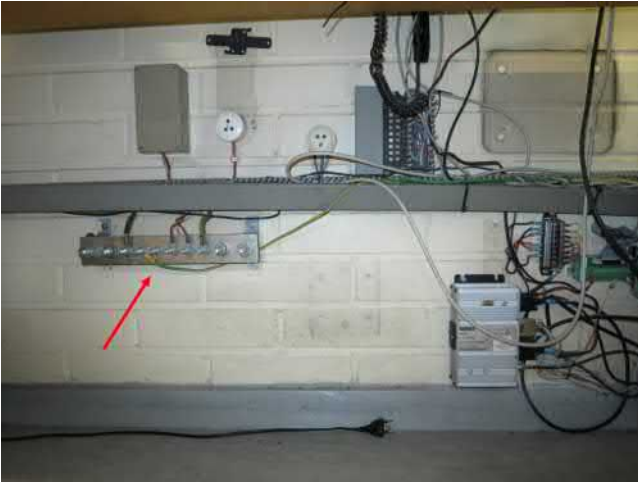
**Kuva 81** Potentiaalintasauskisko, vanhan osan toimistopöydän alla.  
Maadoitusjohtimien merkinnät puuttuvat.

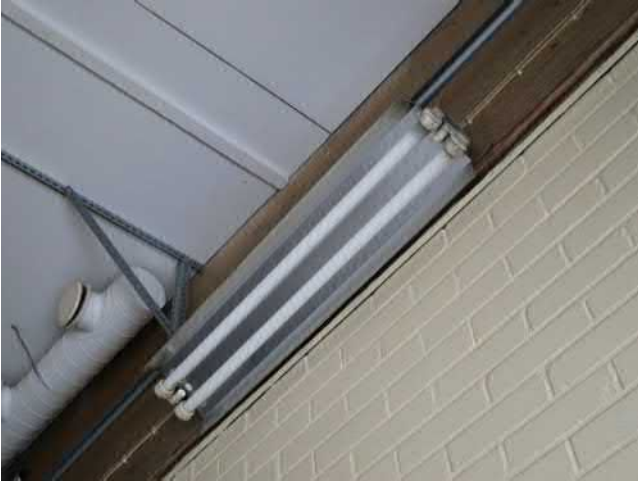
*Loisteputkivalaisimet alkavat olemaan jo elinkaarensa loppupuolella ja uusimisen tarpeessa.*

**Kuva 84** Pesuhallin valaisin, loisteputkivalaisin. Tilassa pestään vesiletkuin ja on kosteutta tilassa. Valaisin näyttää olevan kuivaan tilaan tarkoitettu valaisin. Valaisimessa ei riittävästi kotelointia. Valaisimet kuitenkin korkealla.

*Luukuunottamatta huoltorakennusosaa, valaisimissa on vielä elinikää jäljellä, mutta suositeltavaa kuitenkin uusia samalla kertaa kaikki kiinteistön valaisimet led-tekniikkaan. Valaisimilla on kuitenkin suhteellisen lyhyt elinkaari. (Valaisimien käyttöikä on yleensä noin 20-25 vuotta.) **Reagointi: 3-5 v, hinta-arvio: 15 t€.***

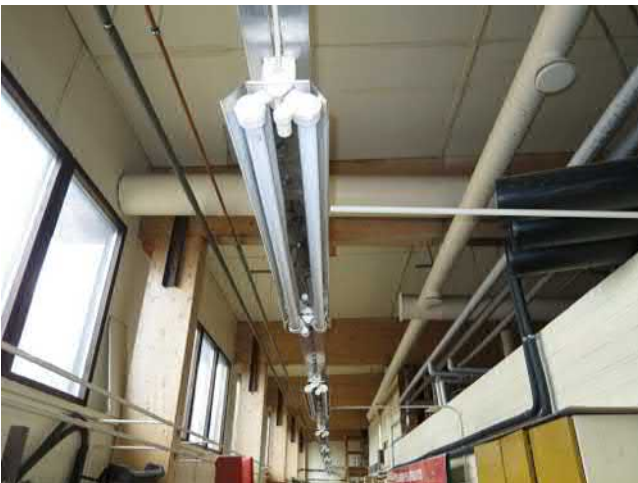
**Kuva 86** Hallin taustatilojen valaisin, loisteputkivalaisin.

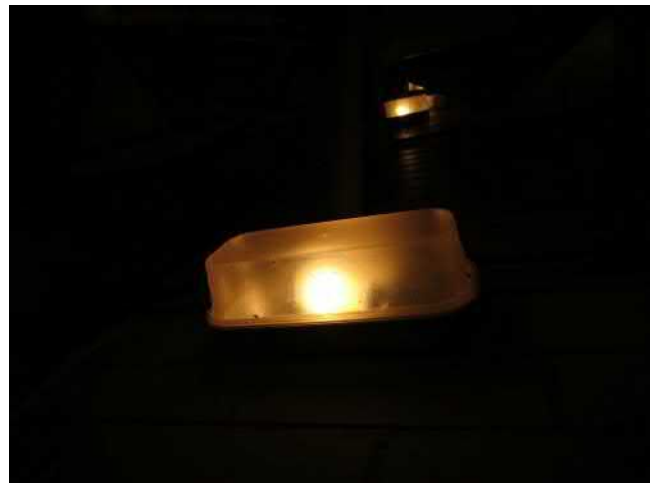
**Kuva 87** Tornin kierreportaan valaisin seinässä, hehkulamppuvalaisin.

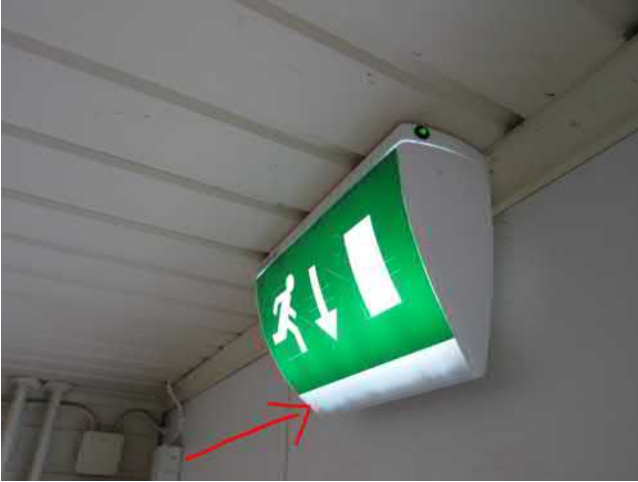
**Kuva 93** Poistumistievalaisin.  
Kärpäsiä tai muuta likaa kuvun sisällä  
Huoltorakennusosaa (liikuntatilat).

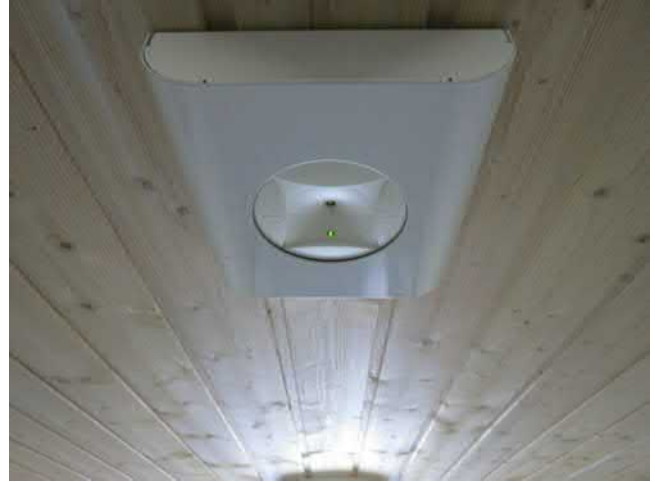
**Kuva 94** Turvavalaisin, led-valaisin.  
Huoltorakennusosaa (liikuntatilat).

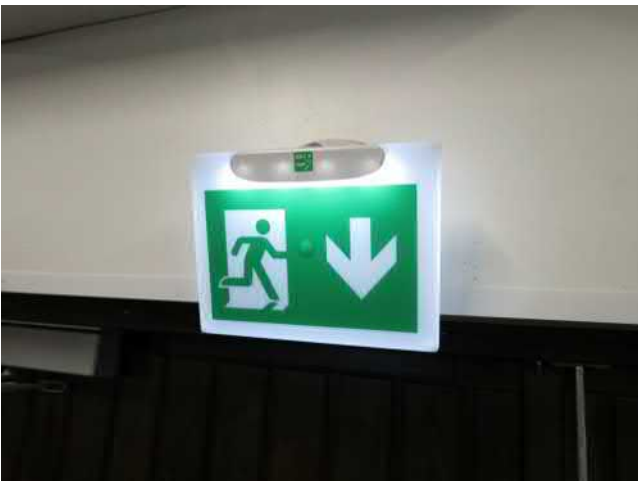
**Kuva 95** Poistumistievalaisin, led-valaisin.  
Huoltorakennusosaa (liikuntatilat).

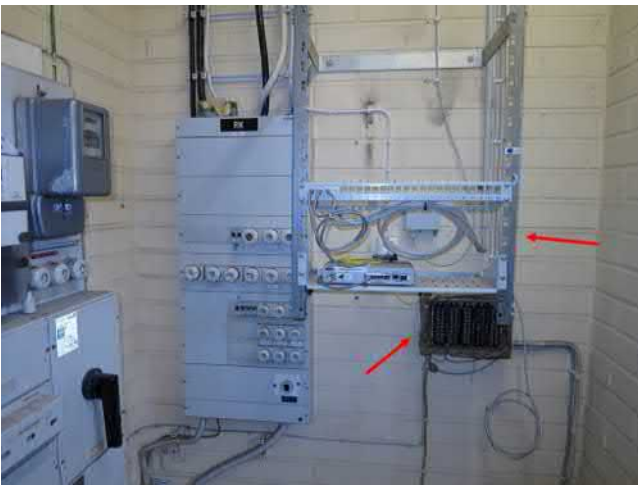
- Yleiskaapelointijärjestelmä  
Vanhalla osalla asennettu tarpeen mukaan rakennuksen rakentamisen jälkeen.  
Huoltorakennusosalla (liikuntatilat) ovat uudehkot asennukset. Asennukset pääosin hyväkuntoisia.  
(Ks. kuvat 96-97)

**KL 4 Hyvä** Kevyt huoltokorjaus 6-10 vuoden kuluessa

**Kuva 96** ATK-jakamo ja puhelinristikytöntääteline.  
Pääkeskushuone.

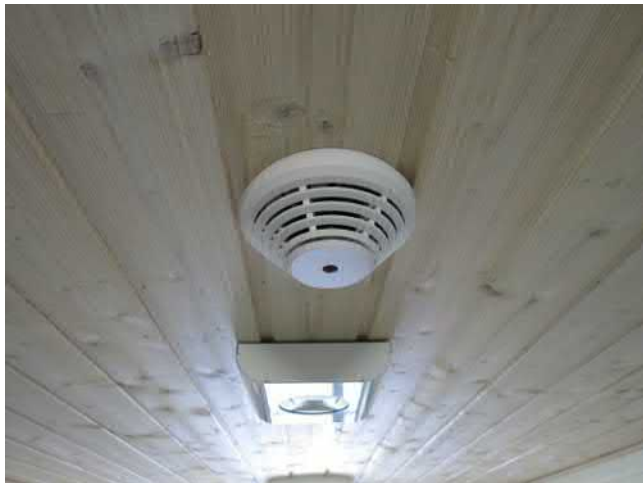
**KL 4 Hyvä** Kevyt huoltokorjaus 6-10 vuoden kuluessa

**Kuva 98** Palovaroitin, käytävä.  
Liikuntatilojen käytävä.
