Nro WO-00799414

2.4.2020

Kuntoarvioraportti

Tuusmäen koulu
Tuusmäentie 835
58940 Tuusmäki

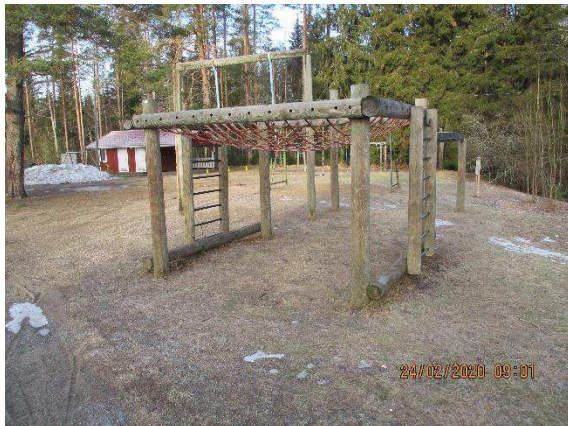
- Tarkastukset tehtiin talviaikaan, mutta maanpinta oli vähäisen lumimäärän takia hyvin näkyvissä.
- Nurmi on paikoin levinyt hieman sorapäälysteiden puolelle varsinkin leikkipaikka-alueella.
- Nurmialueilla on havaittavissa sammaloitumista kauttaaltaan piha-alueella.
- Piha-alueelta on kaadettu muutamia puita mahdollisten lahovaurioiden takia.

Kuva 2. Etupihan päällysteitä leikkipaikalla.

- Sorapäälysteiden kunnostus/rajaus sekä sammaleen poisto. **3 000 €**
- Maanpinnan muotoilu parkkipaikka- ja piha-alueelta **2 000 €**

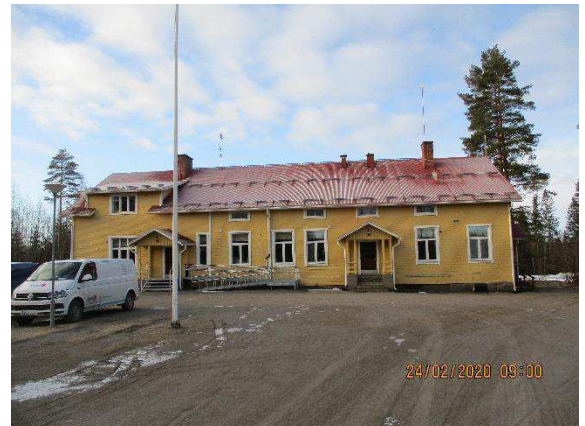
Kuva 3. Etupiha, jossa parkkialue vasemmalla.

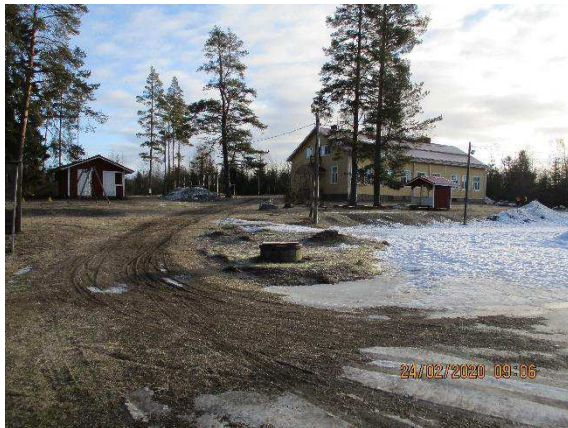
Kuva 4. Takapiha-aluetta.

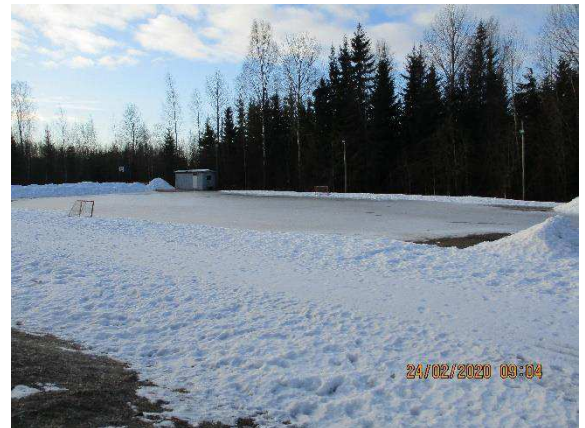
Kuva 5. Takapihan puolella oleva urheilukenttä.

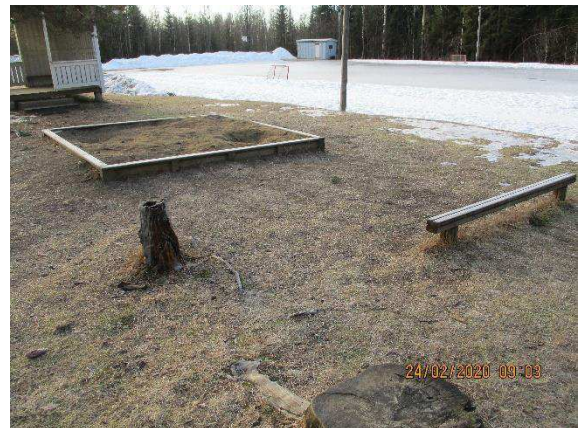
Kuva 11. Hiekkalaatikko.

| • Hiekkalaatikon hiekan uusiminen | 200 € |

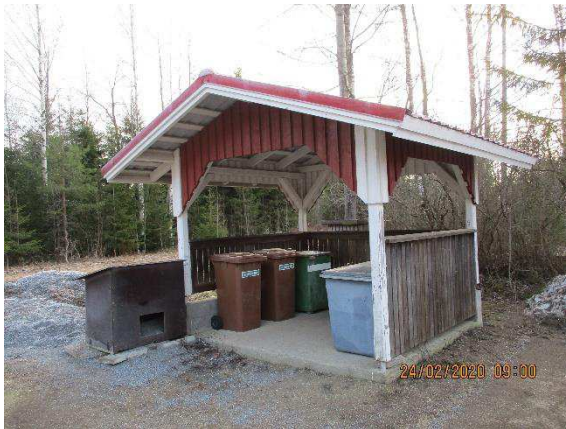
Kuva 12. Roskakatos etupihalla.

- Piharakennusten puuosien huoltomaalaus 1-3 vuoden kuluessa. **4 000 €**
- Pukuhuonekontin käytön arviointi. Kontin käyttö on todennäköisesti sen verran vähäistä, että sitä voidaan käyttää hetkittäiseen oleskeluun eli esim. luistinten vaihtoon.

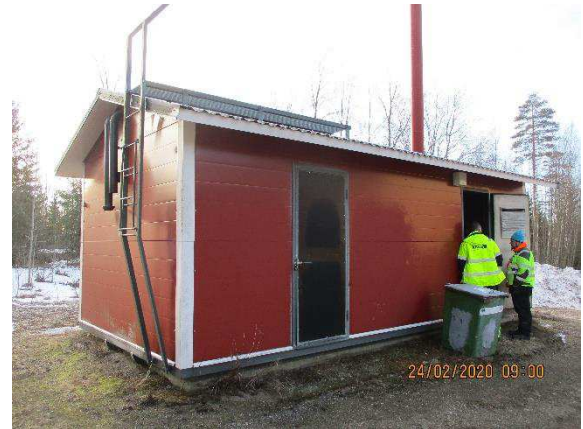
Kuva 13. Siirrettävä pellettikontti.

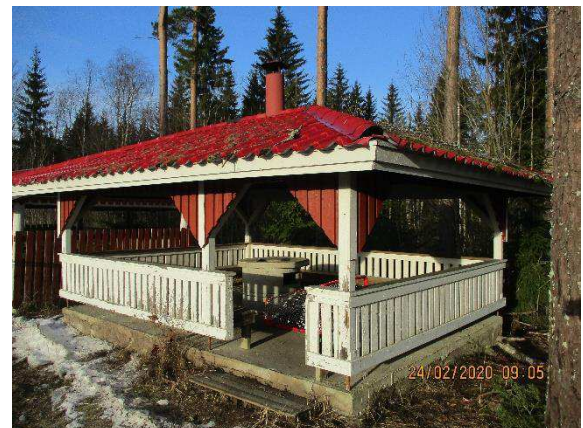
Kuva 15. Grillauskatos takapihan puolella.

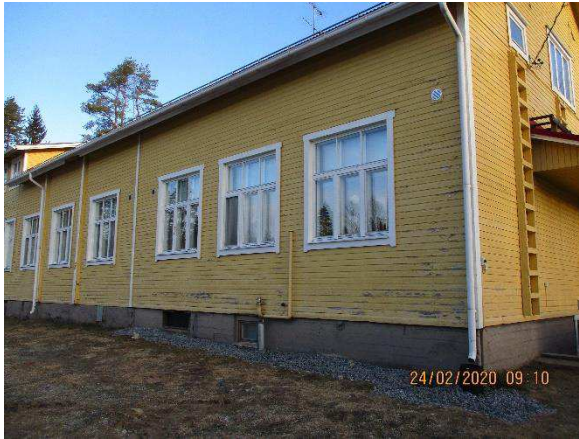
Kuva 21. Päätyjulkisivu ja takasivusta.

- Julkisivun paneeliverhouksen uusiminen, tuuletusraon lisääminen 5...10 vuoden kuluessa **30 000 €**

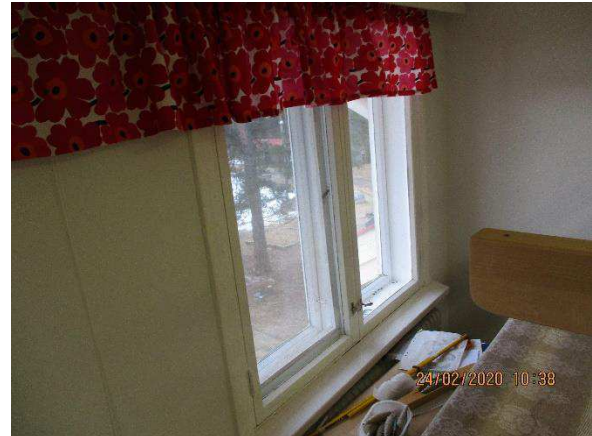
Kuva 25. Yläkerran vanhempi MS-ikkuna.

- Ikkunoiden kunnostuskorjaus/maalaus.

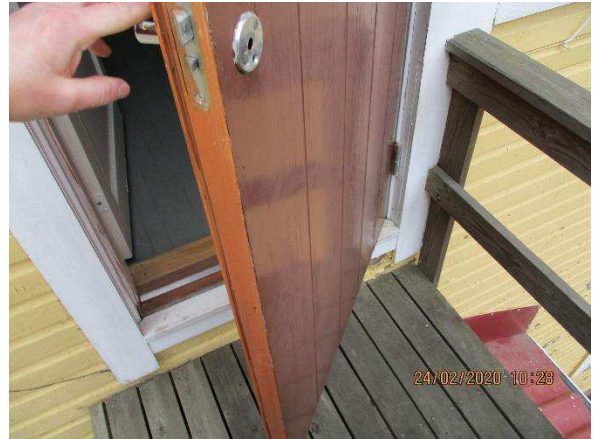
Kuva 28. Opettajain asunnon hätäpoistumistieovi.

- Ulko-ovien huoltokorjaus/-maalaus

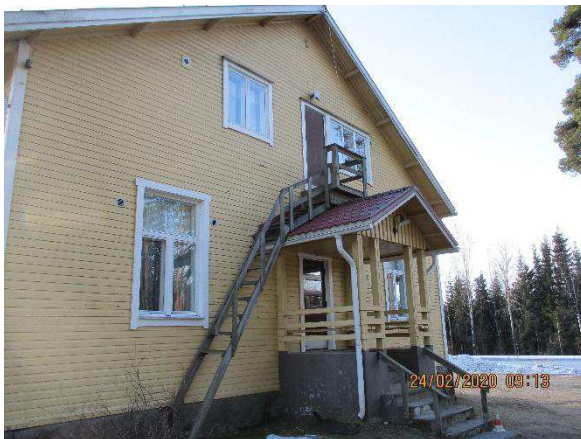
Kuva 29. Hätäpoistumistie/parveke rakennuksen päädyssä.

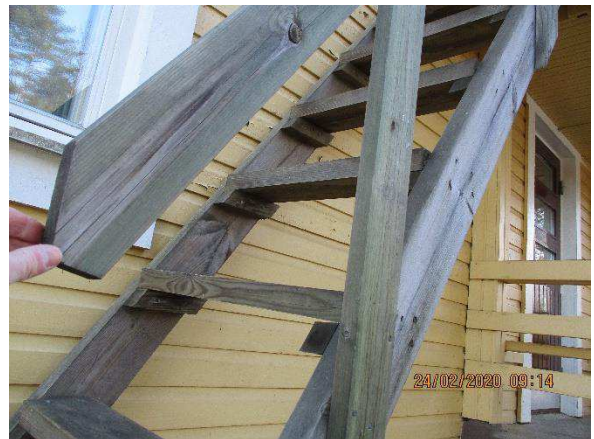
Kuva 30. Hätäpoistumistien kaide.

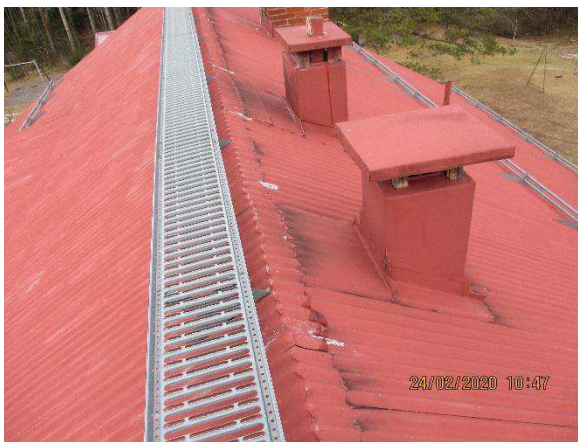
Kuva 31. Yleiskuvaa vesikatolta.

- Epätiivelyskohtien korjauspaikkaus ja piipun tiilimuurauksen irtoaineksen poisto, heti **1 000 €**
- Vesikaton uusiminen 5...10 vuoden kuluessa. **25 000 €**

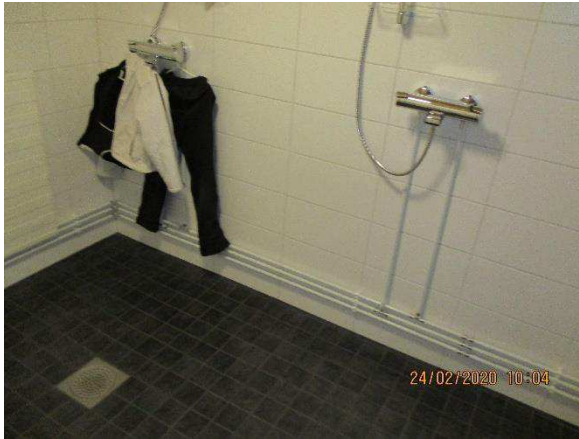
Kuva 36. Yleiskuva kellarikerroksen pesuhuoneesta.

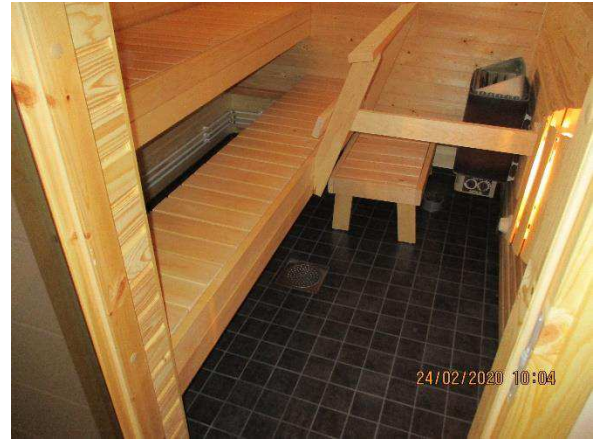
Kuva 37. Yleiskuva, sauna.

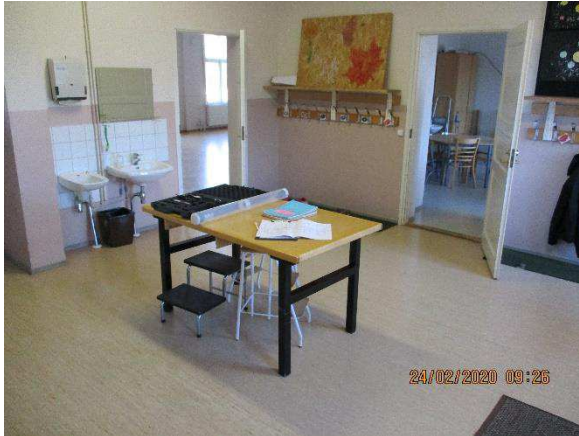
Kuva 40. Oppilaseteinen, 1. krs.

- Pienimuotoiset vauriokorjaukset 1...3 vuoden kuluessa. **4 000 €**
- Kuivien tilojen peruskorjaukset 5...10 vuoden kuluessa. **100 000 €**

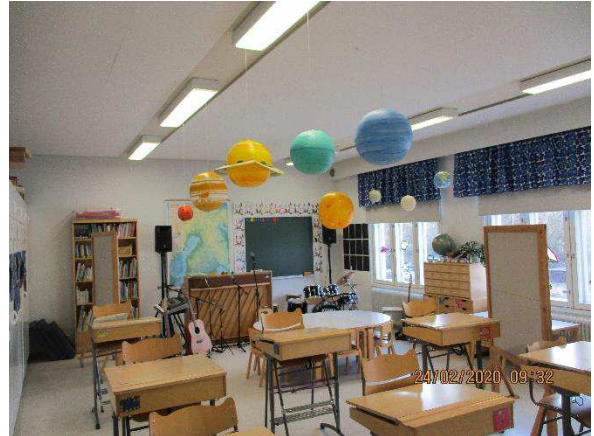
Kuva 41. Yläluokkatila, 1. krs.

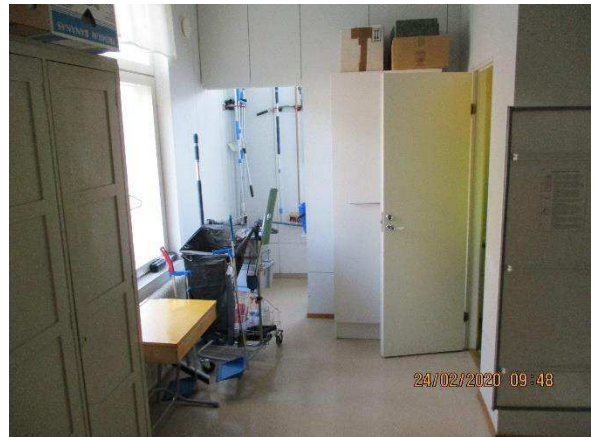
Kuva 43. Pesutupa/kuivaushuone, 1. krs.

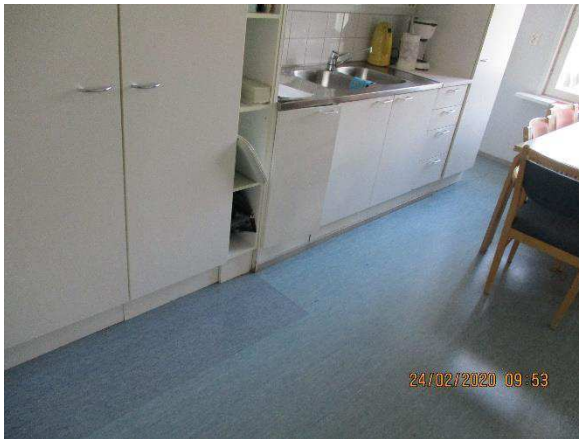
Kuva 44. Opettajainhuone, 1. krs.

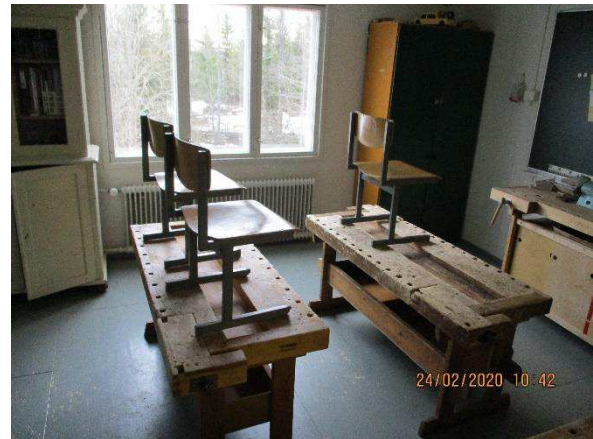
Kuva 47. Teknisen työn luokka, 2. krs.

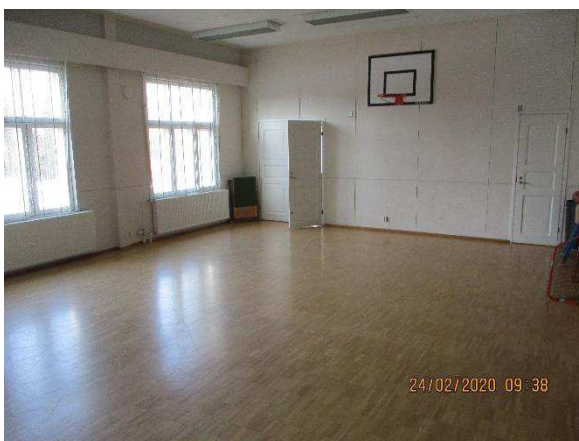
Kuva 48. Yleiskuva liikuntasalista, 1. krs.

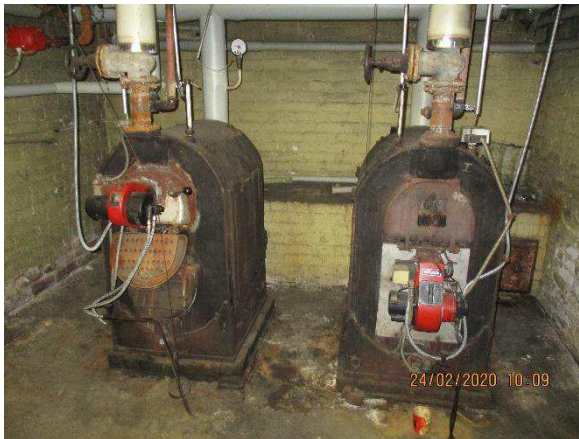
Kuva 49. Yleiskuva lämmönjakohuoneesta.

- Lämmönjakohuoneen tilapintojen maalaus.

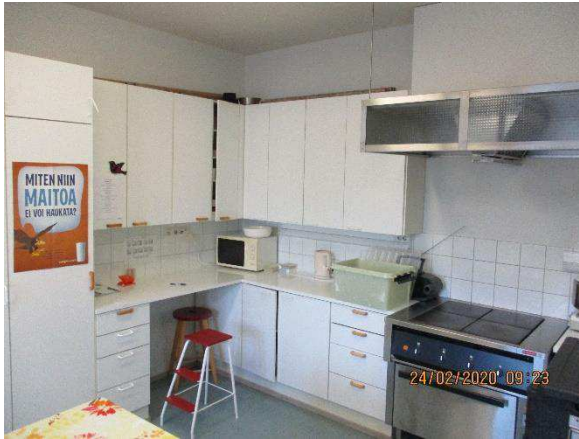
Kuva 50. Koulukeittolan kalusteita ja varusteita.

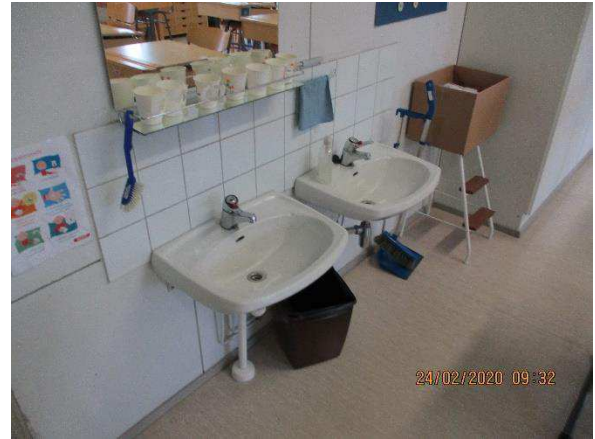
Kuva 51. Luokkahuoneen kalusteita ja varusteita.

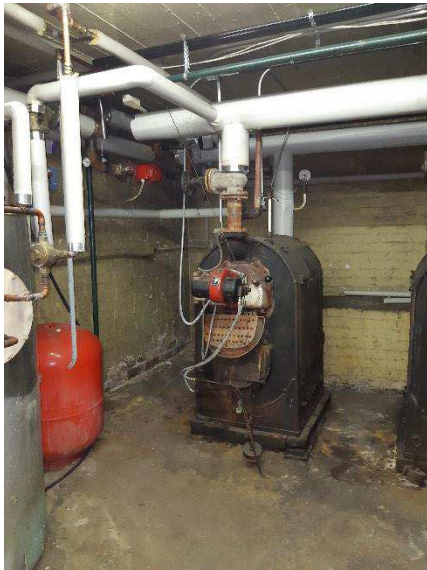
Kuva 54. Lämmönjakuhuone yleiskuva.

- Putkistojen kuntotutkimus **1 500 €**
- Lämmönjakohuoneen tekniikan uusiminen kokonaisuudessaan 1...3 vuoden kuluessa **20 000 €**

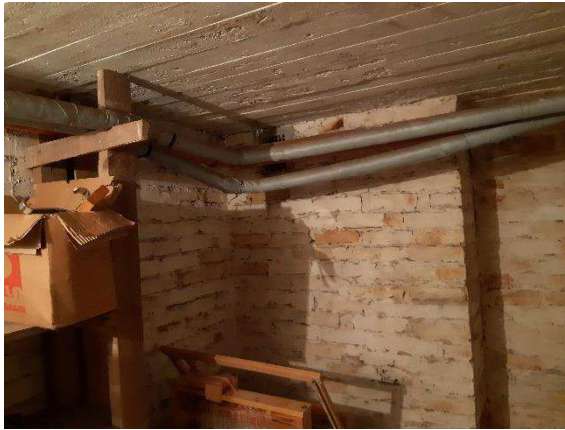
Kuva 58. Puutteellinen kannakointi.

- Lämmönjakohuoneen tekniikan uusiminen kokonaisuudessaan 1...3 vuoden kuluessa **15 000 €**
- Putkiston kuntotutkimus tarkemman korjaustarpeen selvittämiseksi 1 vuoden kuluessa **1 500 €**

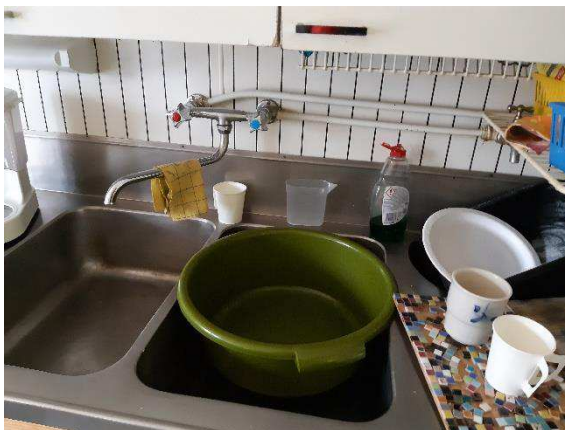
Kuva 60. Vanha kaksiotehana.

- Sekoittajia uusitaan/kunnostetaan tarpeen mukaan normaalin huoltotoiminnan yhteydessä.

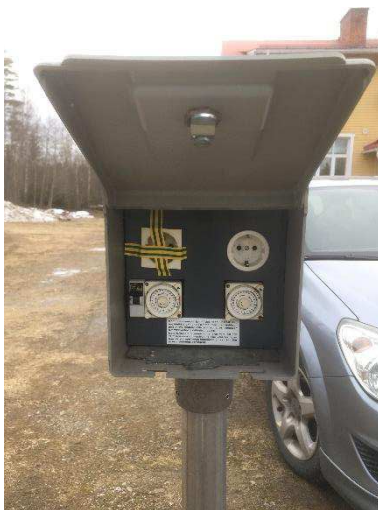
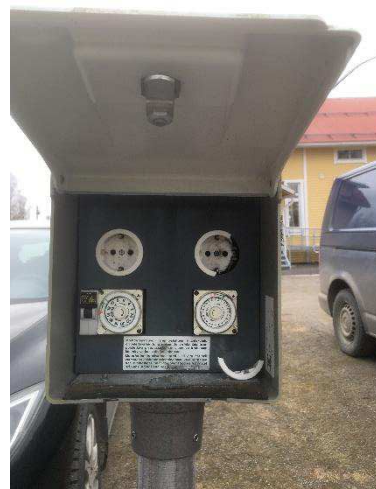
Kuva 73. Autolämmityspistorasiat.

Kuva 74. Autolämmityspistorasiat.

- Autolämmityspistorasiakoteloiden uusinta nykyaikaisiksi kelloilla, johdonsuoja-automaateilla ja vikavirtasuojakytkimillä varustetuiksi.
