# Kuntoarvio + 10 v pts

Paloasema

28.6.2024

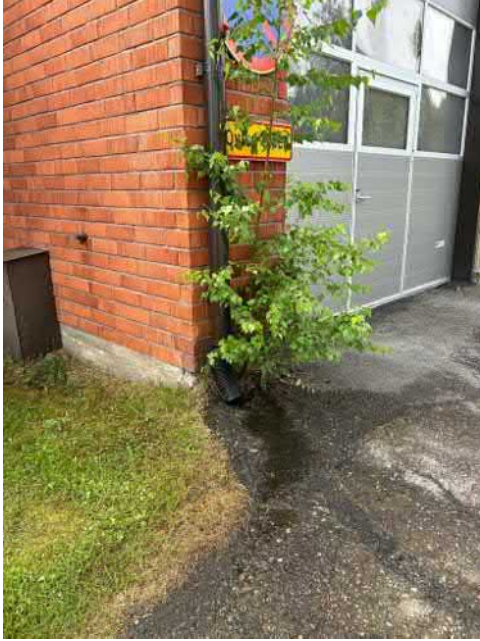
**Kuva 9** Sokkelin yhteydessä kasvaa koivu.

- 1) *Kosteusrasituksen vähentäminen rakennuksen ympärillä. Reagointi: 1-2 v, hinta-arvio: 5 t€.*
- 2) *Elementtisaumausten uusiminen. Reagointi: 0-1 v, hinta-arvio: 10 t€.*
- 3) *Valesokkelirakenteen kuntotutkimus. Reagointi: 0-1 v, hinta-arvio: 5 t€.*

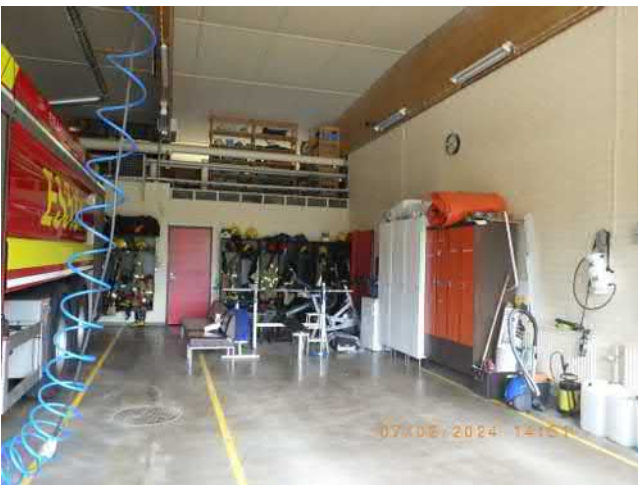
- Paloaseman lattioiden maalipinta hilseilee paikoin tai on kulunut. Lattiapinnat tarkastettiin pintakosteudentunnistimella, mutta tunnistin ei ilmaissut kosteuteen viittaavia lukemia pääosalla alaa. Tallin ovien edustalla ja pesuhallissa betonilaatassa on havaittu halkeamia/lohkeamia. Betonilaatta voi kulua vuosien saatossa. Kertopuupilareiden anturakaulusten liittymäkohdilla on rakoja, joista alapohjan epäpuhtauksia voi päästä sisäilmaan. Lisäksi veden on mahdollista päästä raoista alapohjan alapuolelle. Pesuhallin puolella pintakosteudentunnistin ilmaisi lattiassa paikoin kosteuteen viittaavia lukemia. (Ks. kuvat 11-14 ja toimenpide-ehdotukset 1 ja 2)

**Kuva 11** Hallitilaa.

- 1) *Lattioiden paikkakorjaukset, alapohjan rakenneliittymien tiivistykset ja lattioiden maalaus. **Reagointi: 3-5 v, hinta-arvio: 25 t€.***
- 2) *Alapohjan kosteusmittaukset porareikä- tai näytepalamenetelmällä **Reagointi: 1-2 v, hinta-arvio: 5 t€.***
- 3) *Lattioiden pintarakenteiden uusiminen tarkastelujakson loppupuolella **Reagointi: 5-10 v, hinta-arvio: 50 t€.***

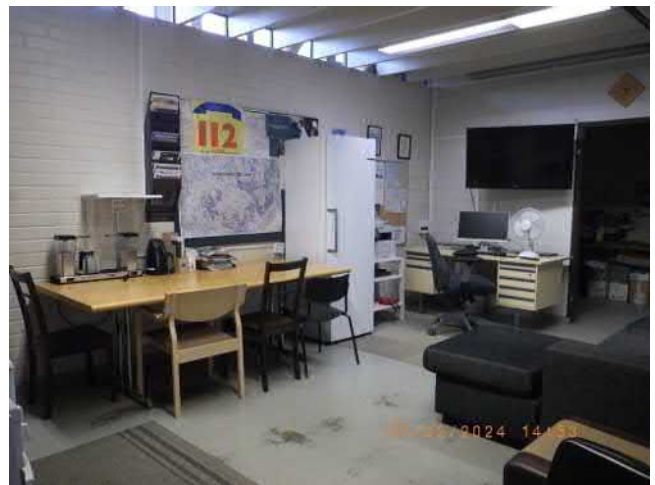
**Kuva 12** Tsto-tilaa.

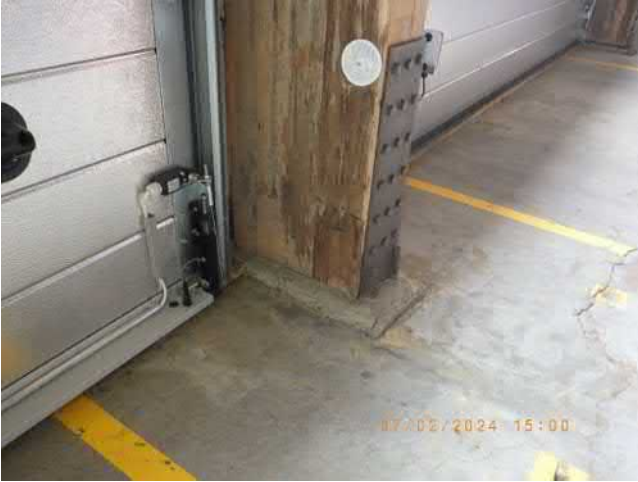
**Kuva 13** Pilarin anturakalus.

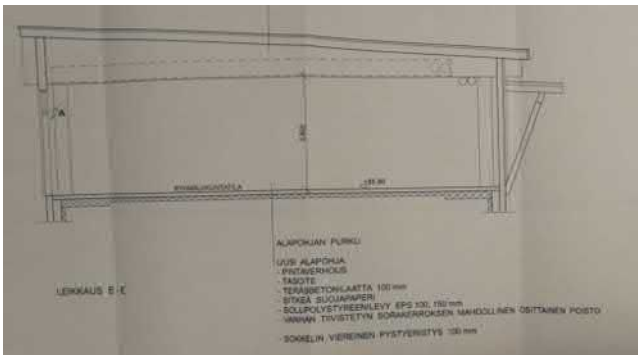
**Kuva 15**

- Huoltorakennusosan kuntosalin ja pukuhuonetilojen alapohjarakenteet on peruskorjattu 2014. Alla kuva alapohjan rakennekerroksista. Pintakosteudentunnistin ei ilmaissut lattiapinnoissa kosteuteen viittaavia lukemia.  
KL4 (Ks. kuva 15 ja toimenpide-ehdotus 3)

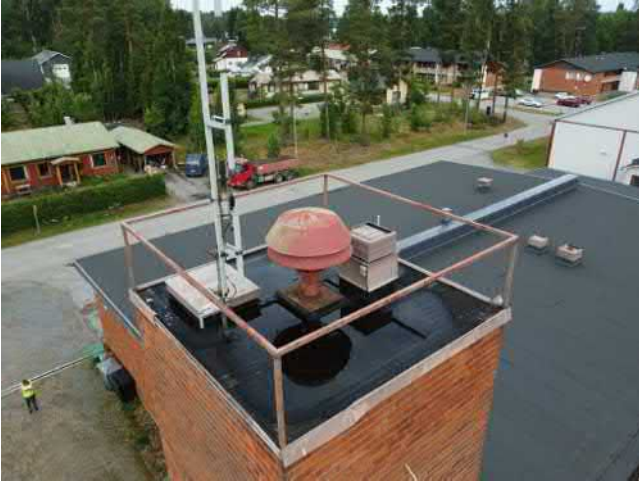
**Kuva 62** Vanhan osan huippuimurit aistinvaraisesti arvioiden alkuperäisiä ja käyttökänsä päässä.

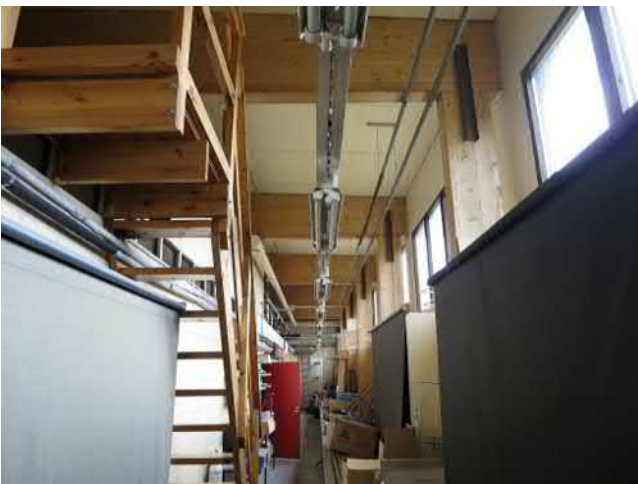
- Huoltorakennusosalla (liikunta- ja toimistotilat), asennukset ovat uusittu 2000-luvulla. Muutoin paloaseman johtotiet ovat alkuperäiset ja kuitenkin tyydyttävässä kunnossa. Laajennusvaroja ei ole johtoreiteissä, koska lähes kaikki on pinta-asennuksina tehty. (Ks. kuva 76)

**KL 4 Hyvä** Kevyt huoltokorjaus 6-10 vuoden kuluessa

**Kuva 76** Valaisipustuskisko.  
Huoltotilat, takatila

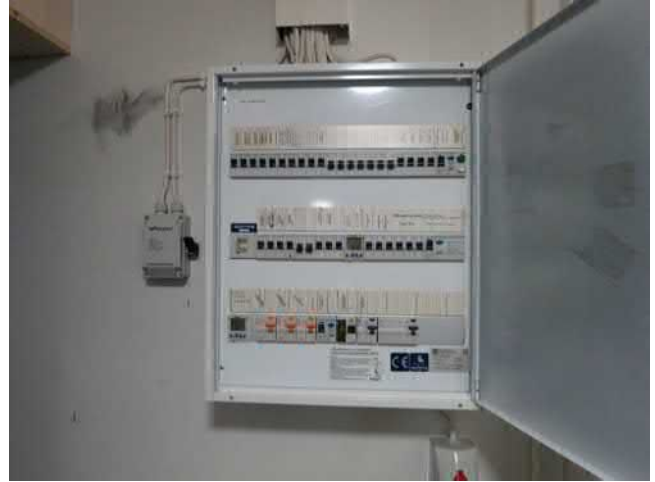
**Kuva 78** Ryhmäkeskus.  
Huoltorakennusosa (liikuntatilat)  
Keskus on uudehko.

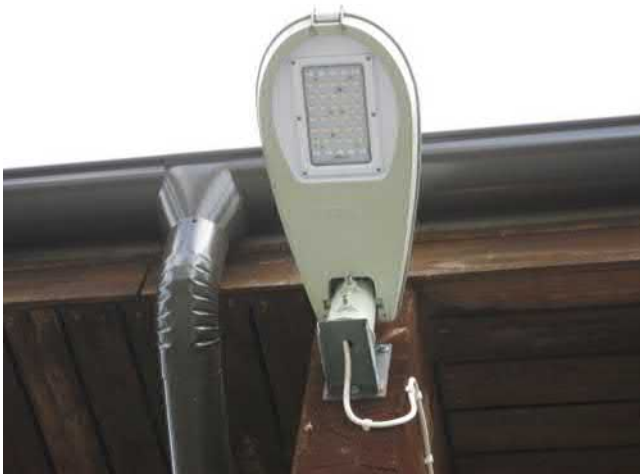
**Kuva 82** Valonheitin, led-valo.  
Paloautojen nosto-ovien edusta.

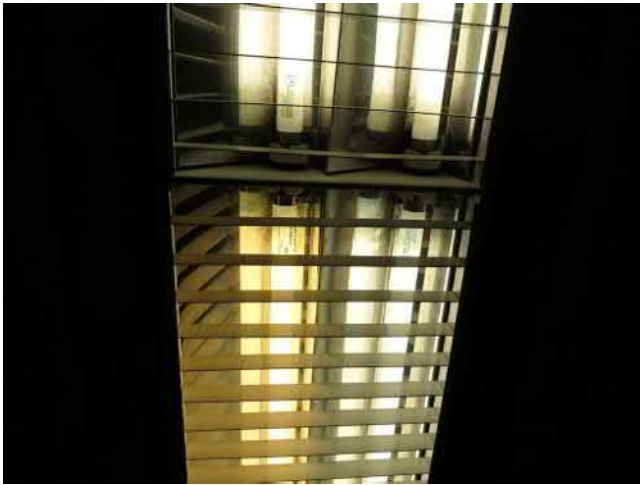
**Kuva 88** Toimistovalaisin, loisteputket.

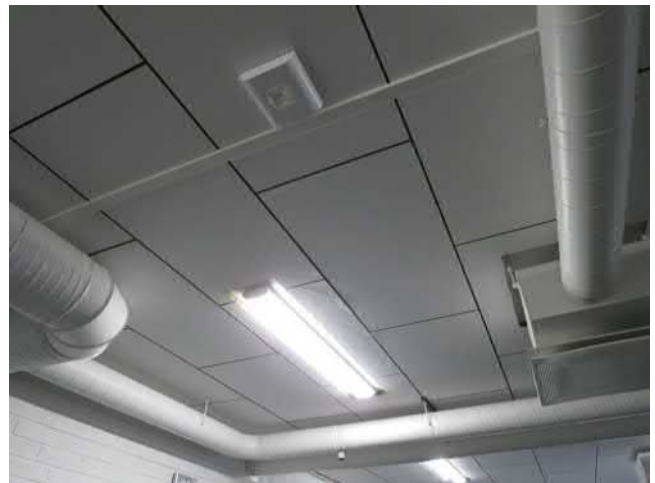
**Kuva 91** Kuntosali  
Valaisimet uudehkoja, loisteputkivalaisimet.

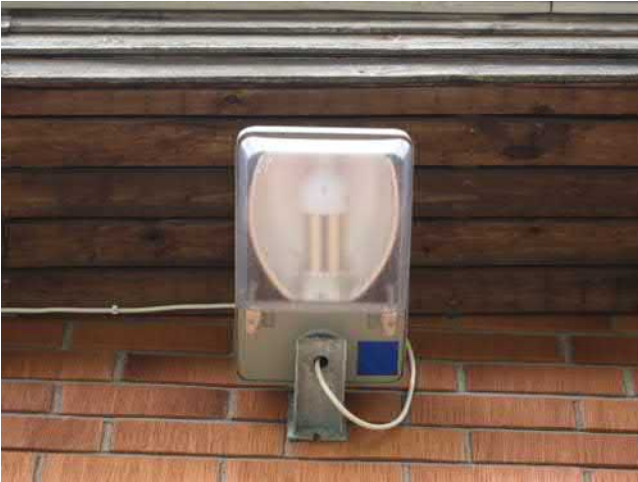
**Kuva 92** Ulkovalaisin seinällä, pienoisloistelamppu.

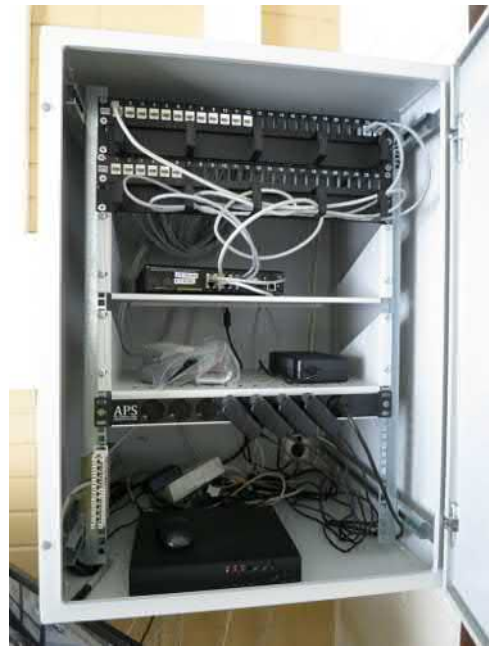
- Yleiskaapelointijärjestelmä  
Vanhalla osalla asennettu tarpeen mukaan rakennuksen rakentamisen jälkeen.  
Huoltorakennusosalla (liikuntatilat) ovat uudehkot asennukset. Asennukset pääosin hyväkuntoisia.  
(Ks. kuvat 96-97)

**Kuva 97** ATK-jakamo, toimisto-osalla.
